# Riscuri de siguranță pentru personalul de intervenție de la litiu-ion Incendiile bateriei la vehiculele electrice

Raport de siguranță

NTSB/SR-20/01  
PB2020-101011

Adoptat la 13 noiembrie 2020

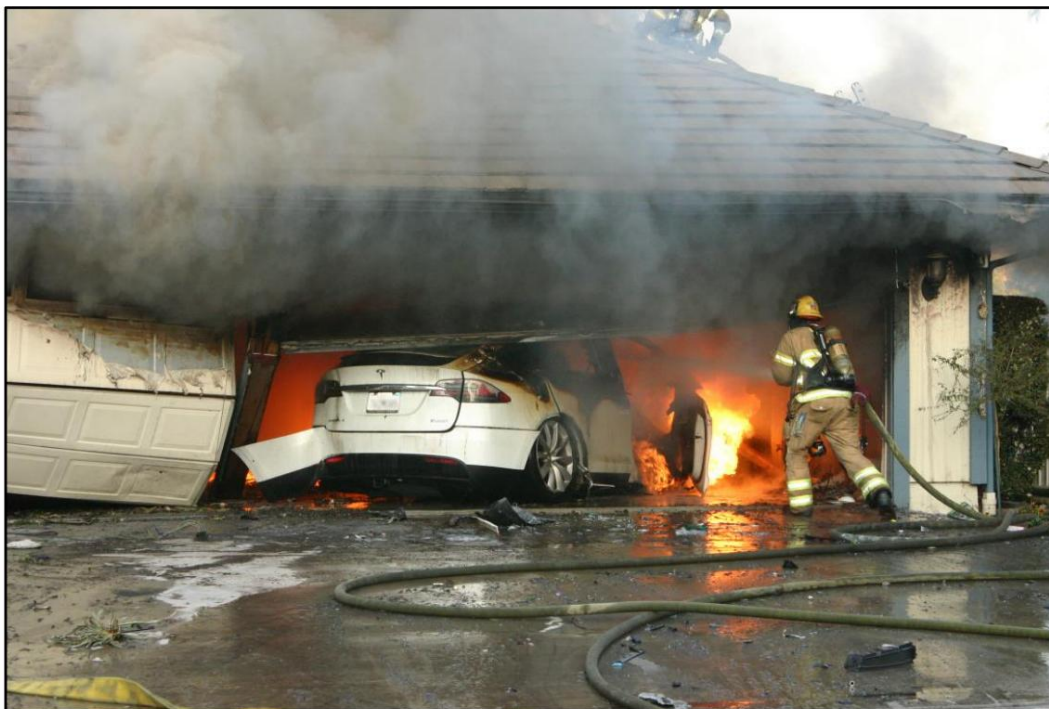
Figura 2. Vedere postcrash a garajului, care arată pompierul direcționând apa spre SUV-ul care arde și fum care iese de pe acoperișul garajului. (Sursa: Departamentul Sheriffului Orange County)

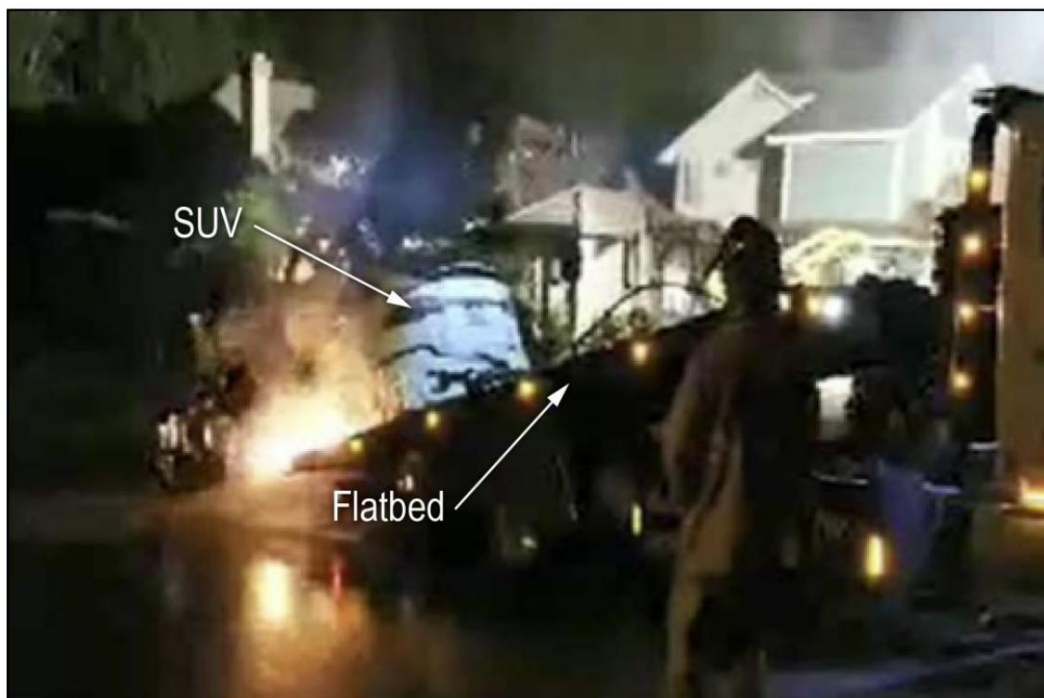
Figura 3. Imagine statică din videoclip realizată de ofițerul departamentului șerifului care arată SUV-ul reaprins pe platforma camionului de remorcare. (Sursa: Departamentul Sheriffului Orange County)

Bateria s-a reaprins pentru câteva secunde în timp ce SUV-ul era descărcat în curtea de remorcare. Deși vehiculul a emis fum, nu a luat foc, iar șoferul de remorcare nu a cerut un răspuns de urgență.<sup>34</sup> SUV-ul a fost poziționat în curtea de remorcare cât mai departe posibil de alte vehicule sau clădiri – la aproximativ 40 de picioare de alte vehicule de pe două laturi, la aproximativ 20 de picioare de alte vehicule pe a treia latură și la aproximativ 10 picioare de un zid de beton pe a patra latură. Potrivit jurnalului de remorcare, lucrarea a fost finalizată la ora 1:15

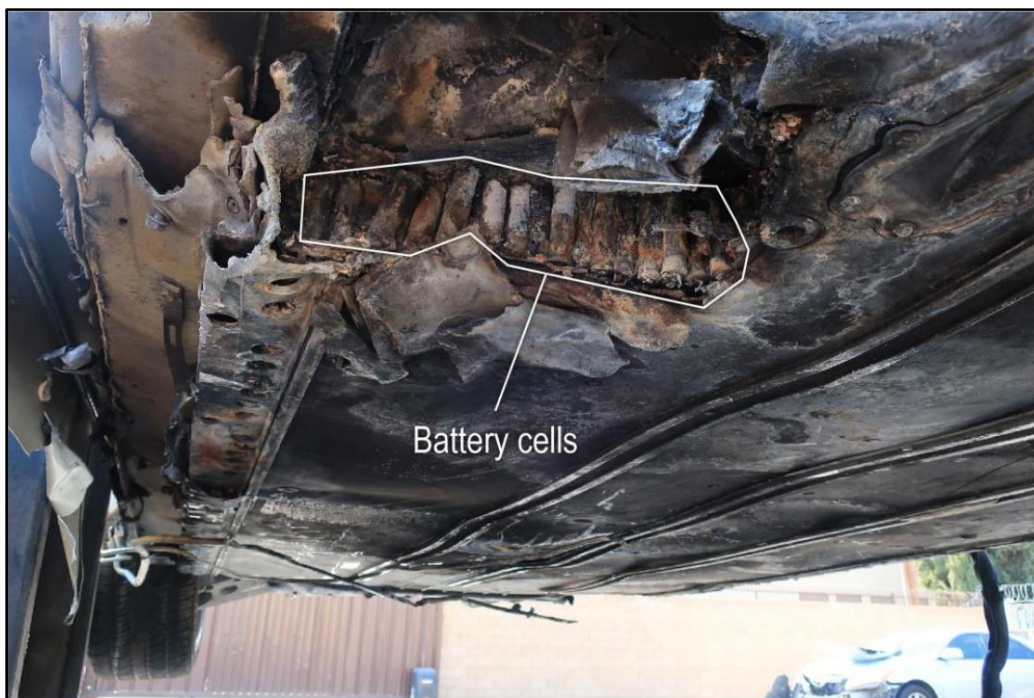
În perioada 6-7 septembrie 2017, anchetatorii NTSB au examinat SUV-ul și bateria la curtea de remorcare. Au vizitat și locul accidentului. SUV-ul a suferit daune mari de incendiu și impact. Bucla tăiată de înaltă tensiune se afla în zona incendiului grav și a daunelor de impact asupra interiorului, făcând imposibilă stabilirea dacă pompierii au reușit să o acceseze și să o întrerupă. Când vehiculul a fost ridicat astfel încât partea inferioară să poată fi văzută, anchetatorii au descoperit că colțul din dreapta față al carcasei bateriei s-a rupt, dezvăluind celule individuale ale bateriei, așa cum se arată în figura 4.

Figura 4. Vedere de jos și spre spate a părții inferioare a SUV-ului, care arată colțul din față drept rupt al carcasei bateriei și evidențiază celulele individuale ale bateriei descoperite de ruptură. Roata din spate dreapta este vizibilă în fundal.

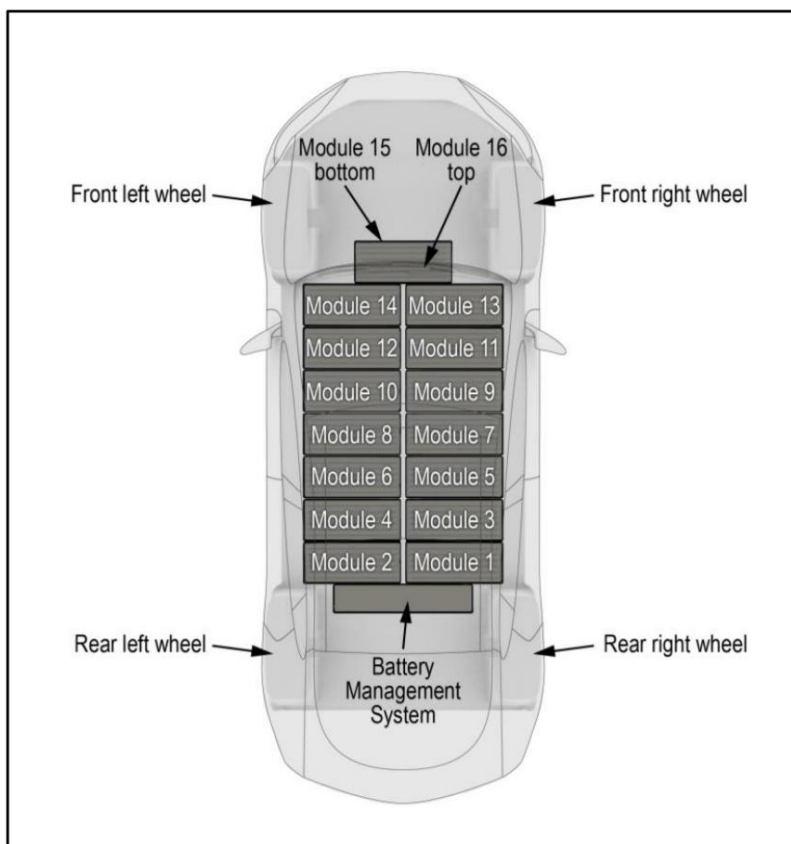
Bateria litiu-ion a SUV-ului conținea 16 module (figura 5).<sup>35</sup> Ruptura expuse părților modulelor 13 și 15 din colțul din dreapta față, în linie cu locul în care fuseseră deplasate roata față dreaptă, discul de frână și alte componente, majoritatea probabil în ciocnirea SUV-ului cu canalul de drenaj. Modulele 11 și 9, direct în spatele modulului 13, au fost avariate. Bateriile de la modulele 13 și 15 au fost dislocate sau deplasate, iar celulele individuale au fost găsite pe stradă, în alee și în șanțul de scurgere.

Figura 5. Aranjamentul modulelor bateriei litiu-ion ale SUV-ului.

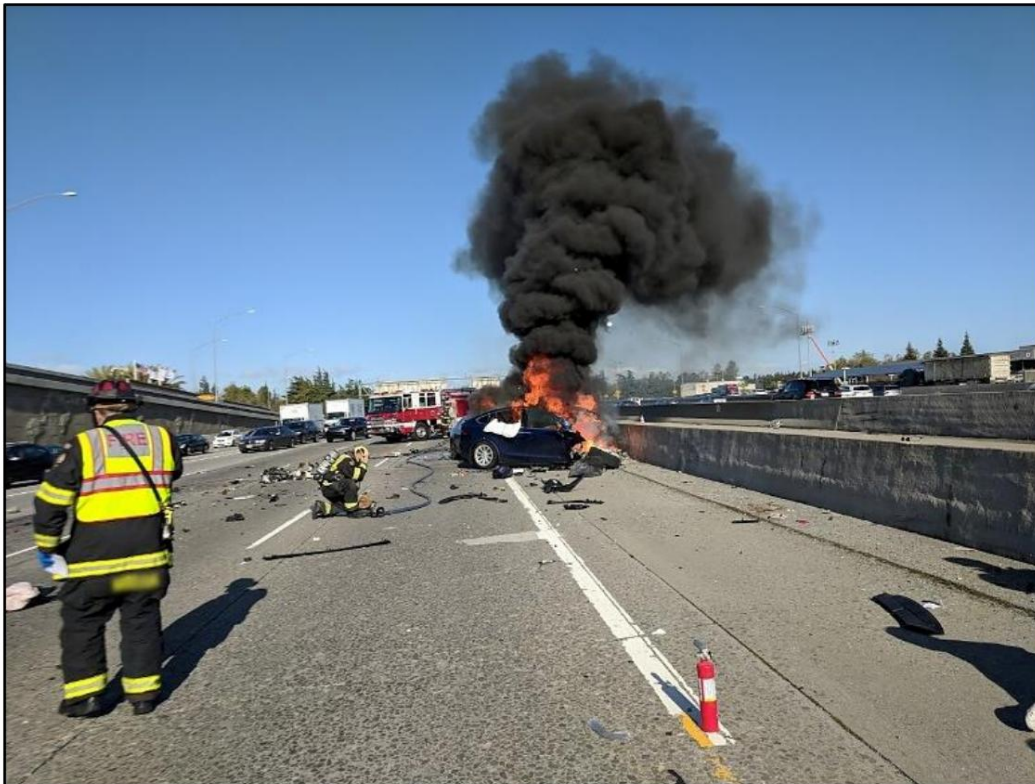
Figura 6. SUV-ul care arde pe US-101 spre nord după accident. (Sursa: martor S. Engleman)

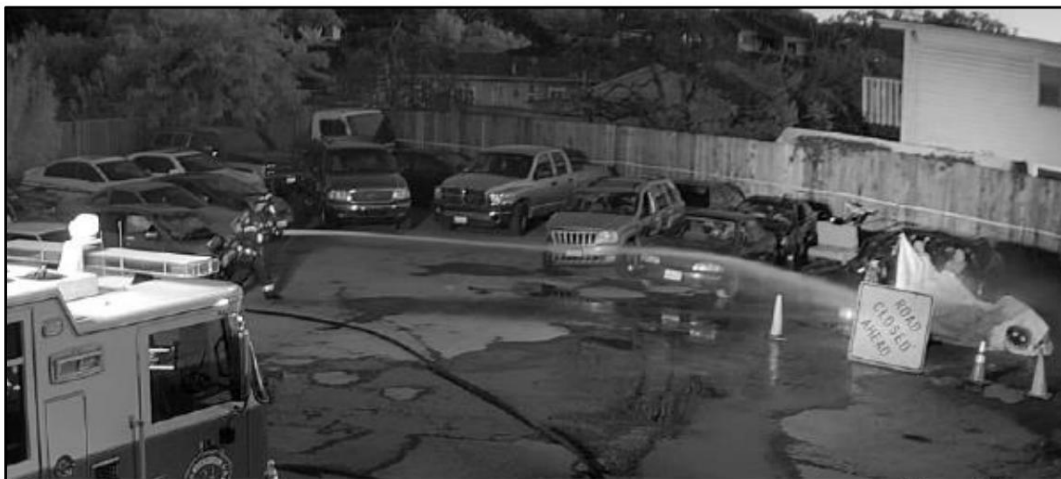
Potrivit jurnalului de expediție al Departamentului de Pompieri San Mateo, pompierii au sosit la ora 19:09 și au raportat flăcări cu înălțimea de 8 până la 12 inci provenind din partea dreaptă față a SUV-ului. Pompierii au stins focul cu apă și spumă. O cameră de securitate a înregistrat un pompier care aplica apă și spumă pe SUV, care era încă parțial acoperit de prelată și de un semn rutier care fusese folosit pentru ancorarea prelatei (figura 7).

Figura 7. Imagine din videoclipul de securitate din curtea securizată care arată un pompier turnând apă pe SUV în dreapta, parțial acoperit cu prelată și indicator rutier; mașina de pompieri este vizibilă în stânga. (Sursa: Atlas Towing)

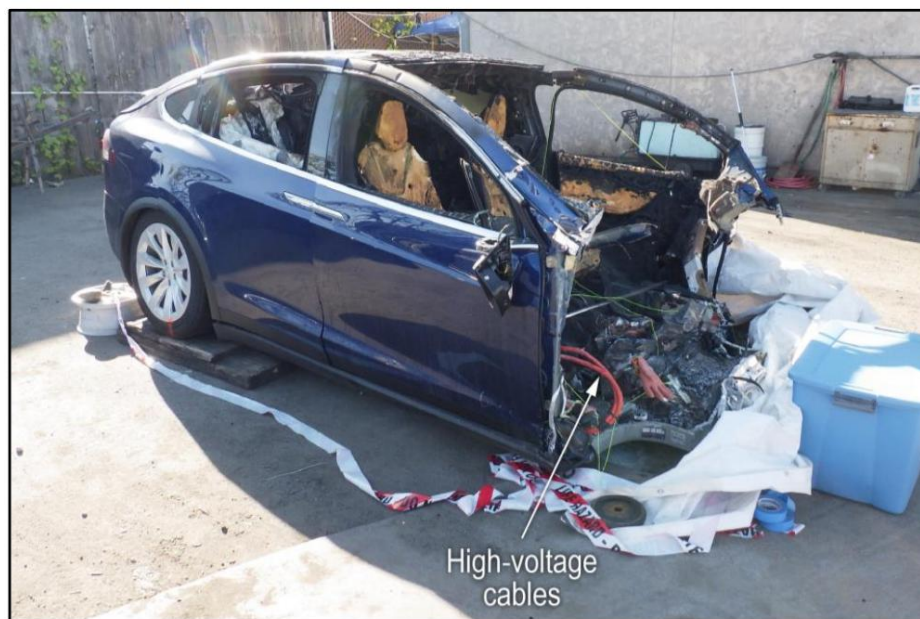
Partea din față a SUV-ului a fost grav avariată. Lipsa bucla de tăiere de înaltă tensiune, aflată în mod normal la baza parbrizului, la fel ca întregul motor electric frontal și alte componente.<sup>46</sup> Au fost expuse cablurile portocalii care duceau la motor și alte puncte de conectare de înaltă tensiune (figura 8). Încercările de măsurare a tensiunii au fost neconcludente și s-a presupus că orice terminale expuse, precum și componentele deteriorate ale bateriei, prezintă un risc de înaltă tensiune.

Figura 8. SUV deteriorat cu cabluri portocalii de înaltă tensiune expuse în fața scaunului din față.

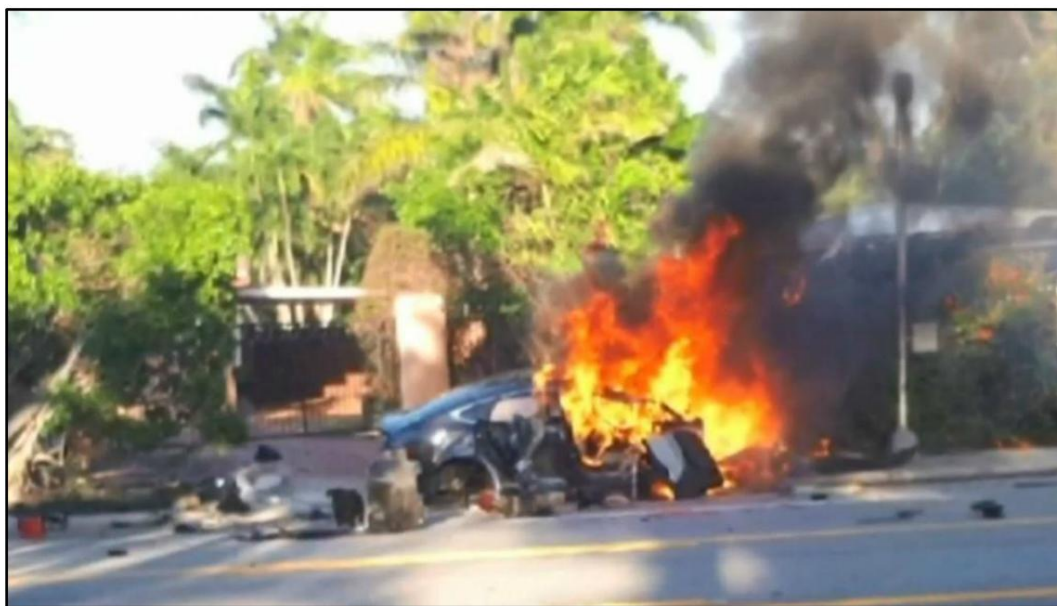
Figura 9. Mașină care arde lângă calea de acces rezidențială după accident. (Sursa: CBS4 Miami)

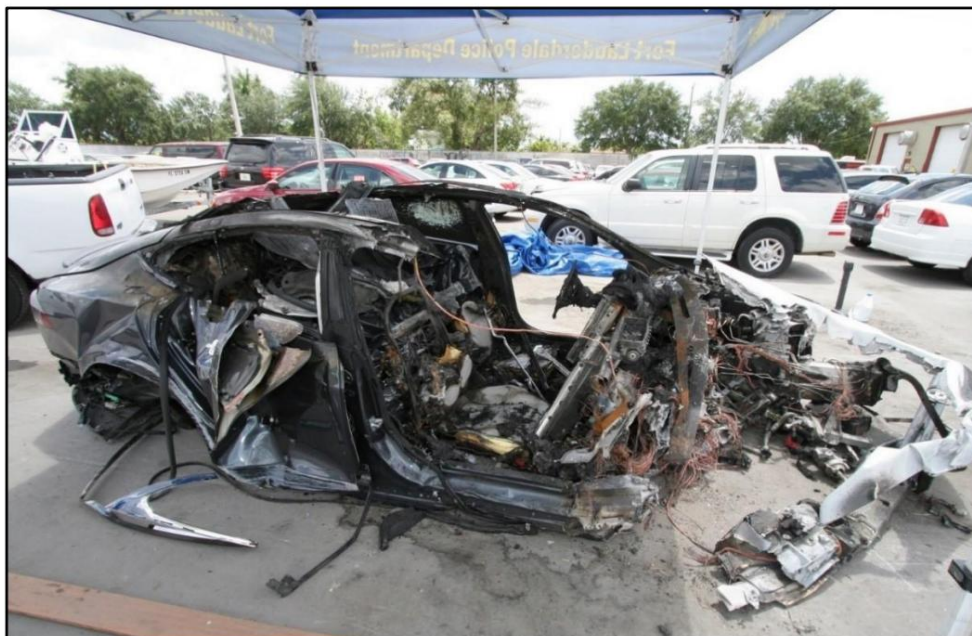
Figura 10. Mașină parcată la curtea de remorcare care prezintă un accident grav și daune provocate de incendiu.

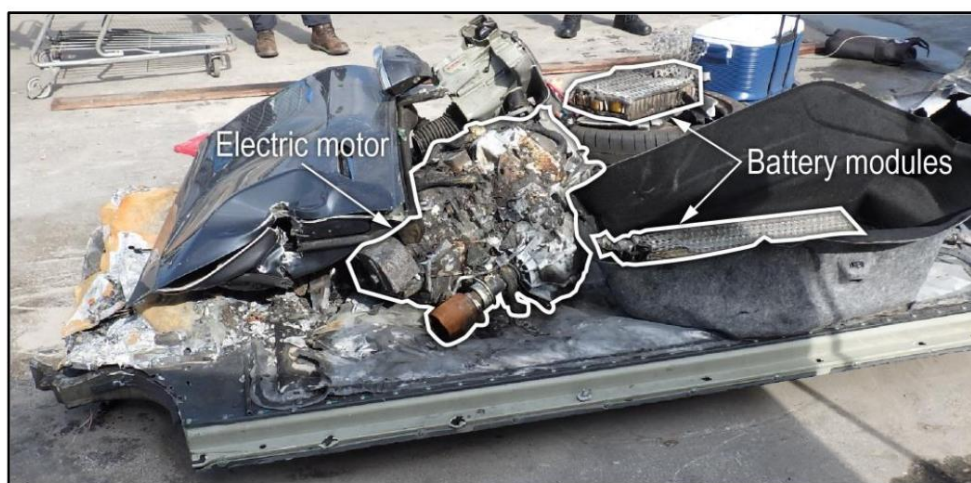
Pe 7 iunie 2018, NTSB s-a întâlnit la curtea de remorcare cu reprezentanți ai Departamentului de Poliție din Fort Lauderdale și ai Patrolului de Autostradă din Florida pentru a inspecta vehiculul (figura 10) și grămezile de resturi. Obiectele împachetate în prelată au fost îndepărtate și așezate lângă vehicul. În prelată au fost găsite celule individuale ale bateriei, precum și anvelopa din față dreapta și resturi mici. Articole mari, inclusiv ușa din stânga din față, motorul electric față, ansamblul roții din față dreapta și modulele bateriei deteriorate care s-au separat de vehicul (determinate a fi modulele 15 și 16), au fost găsite deasupra carcasei bateriei în al doilea moloz. grămadă (figura 11).

Figura 11. Morman de resturi pe palet cu resturi de motor electric și module de baterie evidențiate.

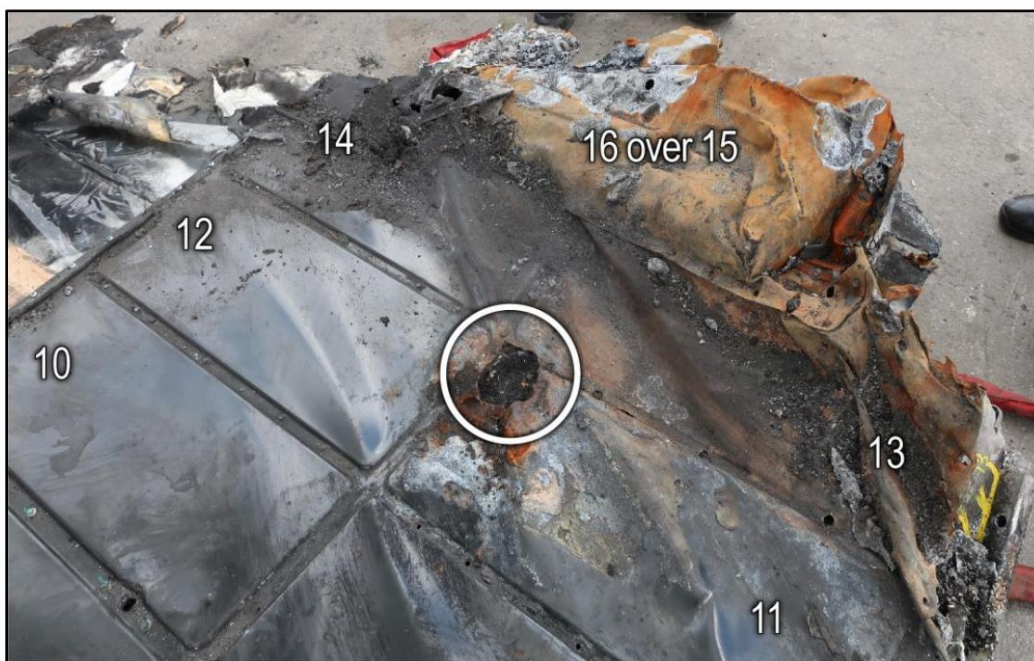
Carcasa bateriei a fost grav deteriorată și ruptă pe toată lungimea suprafeței frontale și extinzându-se în zona modulelor 13 și 14, care au fost montate chiar în spate. modulele 15 și 16 (figura 12).<sup>52</sup> Două găuri neregulate se topiseră prin carcasa bateriei, variind de la 3 la 5 inci în diametru. Unul era în partea de sus a carcasei bateriei și ar fi fost între scaunele din față în vehiculul intact. Celălalt era pe fundul carcasei și corespundea unei orificii prin podeaua vehiculului, în aproximativ aceeași locație. Fotografia din figura 12 arată capacul din oțel de pe partea de sus a carcasei bateriei. Locația corespunde intersecției a patru module de baterie (nr. 11, 12, 13 și 14) și este locația punctelor de conectare de înaltă tensiune. Carcasa bateriei a fost semnificativ deformată și deformată în această zonă.

Figura 12. Suprafața superioară a părții anterioare a carcasei bateriei care arată deteriorarea față și orificiul topit prin capacul din oțel (încercuit), cu modulele numerotate.

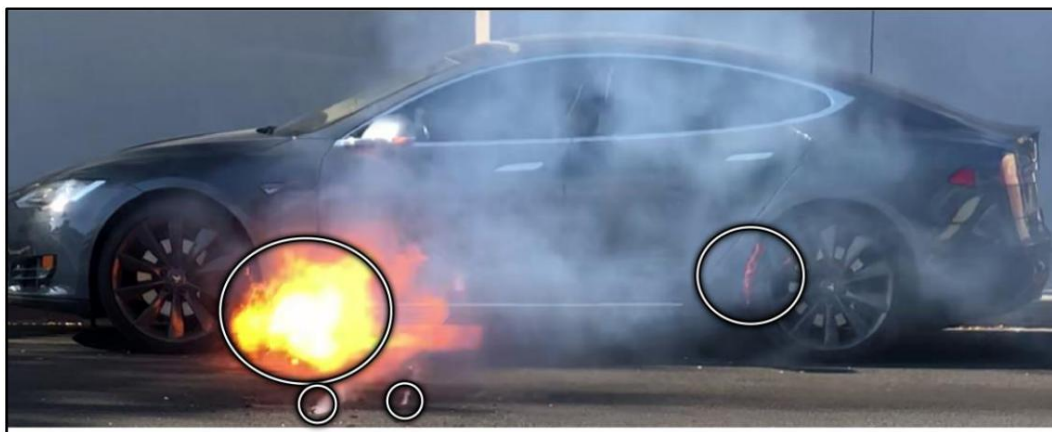
Două persoane au surprins videoclipuri ale evenimentului — un spectator și șoferul. Videoclipul realizat de trecător a surprins partea stângă a mașinii. Figura 13 este o imagine statică luată de la cei din jur video care prezintă incendiul în spatele roții din stânga față și în compartimentul roții din stânga spate (cercuri mari), precum și bucăți de material aruncate din vehicul (cercuri mici). Imaginea a fost făcută la 26 de secunde de la începutul înregistrării trecătorului și a avut loc în 2 minute de la începutul incidentului.

Figura 13. Imagine din videoclipul spectatorului cu foc vizibil în spatele roții din stânga față și în compartimentul roții din stânga spate. (Sursa: Departamentul Sheriffului din Los Angeles County)

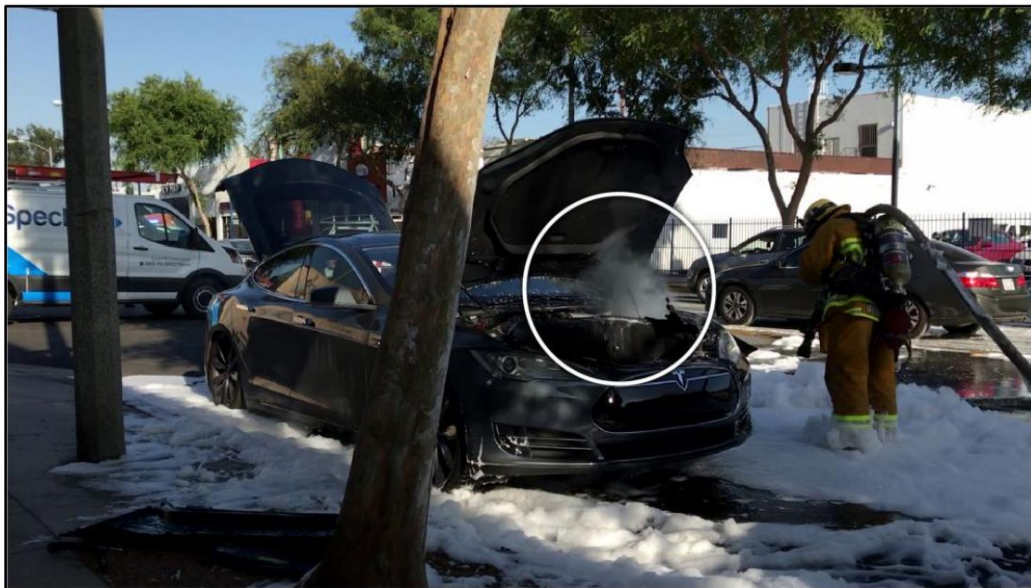
Figura 14 este o imagine statică din videoclipul realizat de șoferul mașinii, care arată fum care ieși din partea din față a vehiculului după ce pompierii au stins flăcările. Imaginea a fost făcută la 14 minute și 34 de secunde de la înregistrare.

Figura 14. Imagine din videoclipul șoferului care arată mașina după ce flăcările au fost stinse, dar cu fum încă urcând (încercuit). (Sursa: șoferul mașinii)

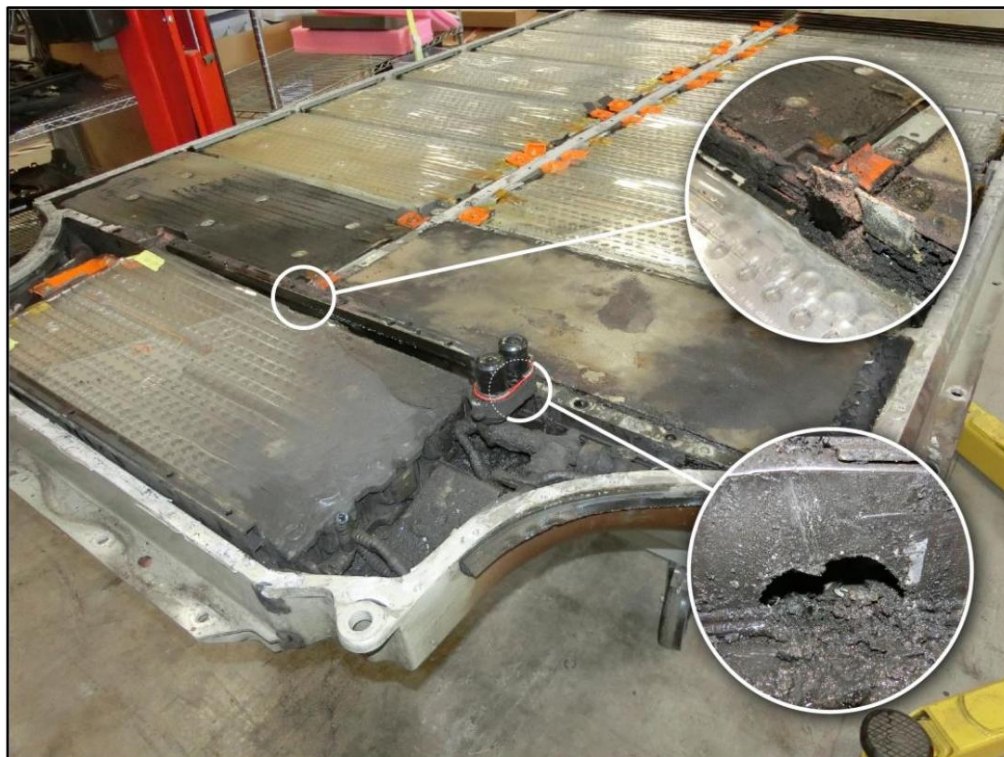
Anchetatorii NTSB au participat la o a doua inspecție în Sunnyvale pentru a vedea daunele aduse vehiculului, bateriei și carcasei bateriei și pentru a observa efectele evadării termice. Inspecția vehiculului a fost urmată de o demontare a acumulatorului. Carcasa bateriei prezenta găuri în partea stângă și în mijlocul față, care păreau a fi cauzate de aerisirea gazului. Figura 15 prezintă întregul pachet, cu zonele deteriorate încercuite și inserții care evidențiază detaliile daunelor. Daunele au creat căi pentru ca gazele și flăcările evacuate să ajungă atât la orificiile de suprapresiune din stânga, cât și din dreapta ale acumulatorului. Zonele deteriorate au fost fotografiate după ce au fost îndepărtate resturi și părți ale acumulatorului.

Figura 15. Pachet de baterii cu capacul superior scos pentru a arăta locația orificiilor în carcasa bateriei și inserții care arată în prim plan zonele deteriorate.

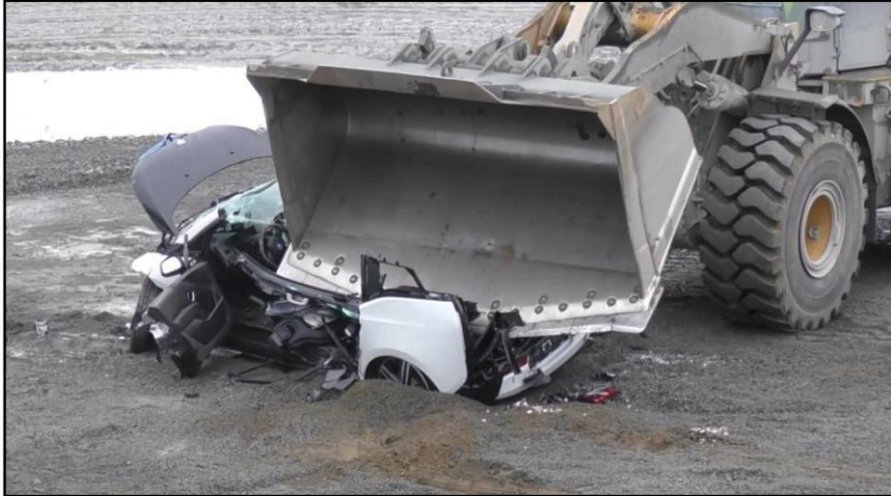
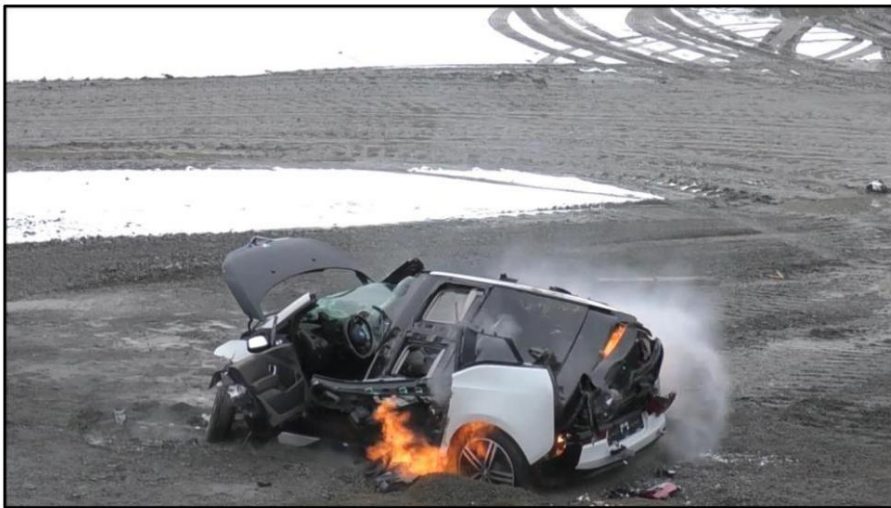
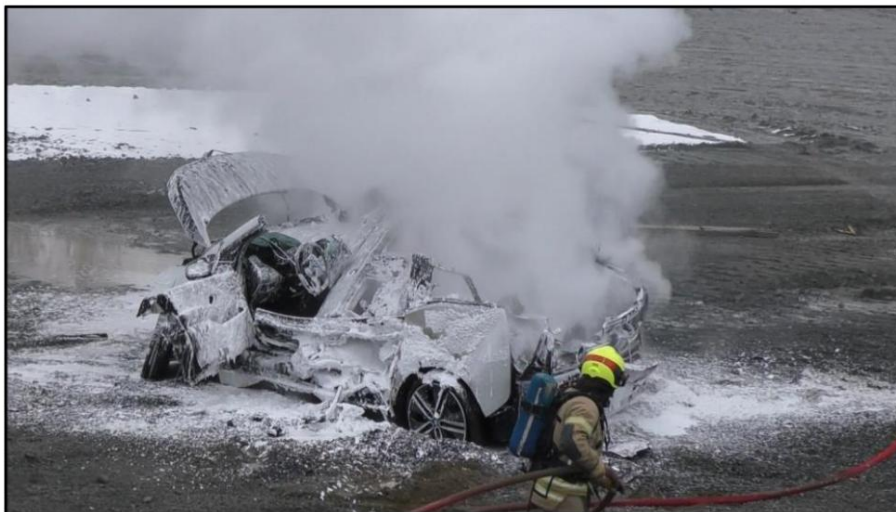
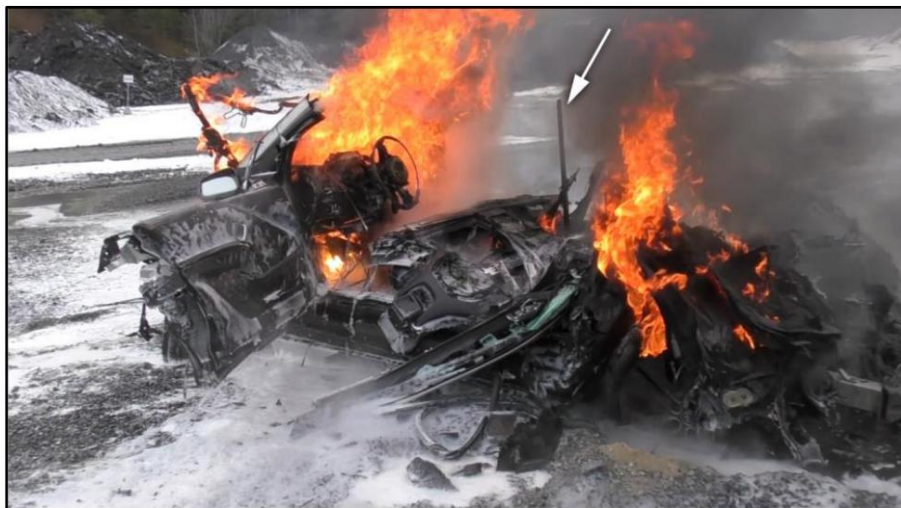
Figura 16. Serii de imagini care arată (a) încercarea de a declanșa un scurtcircuit prin zdrobirea mașinii cu buldozerul; (b) flăcări care izbucnesc la 8 minute după străpungerea mașinii cu tija de metal; (c) flăcările nu mai sunt vizibile, dar bateria continuă în fugă termică; și (d) focul care se stinge, cu săgeata îndreptată către tija de metal. (Sursa: video NFRD)

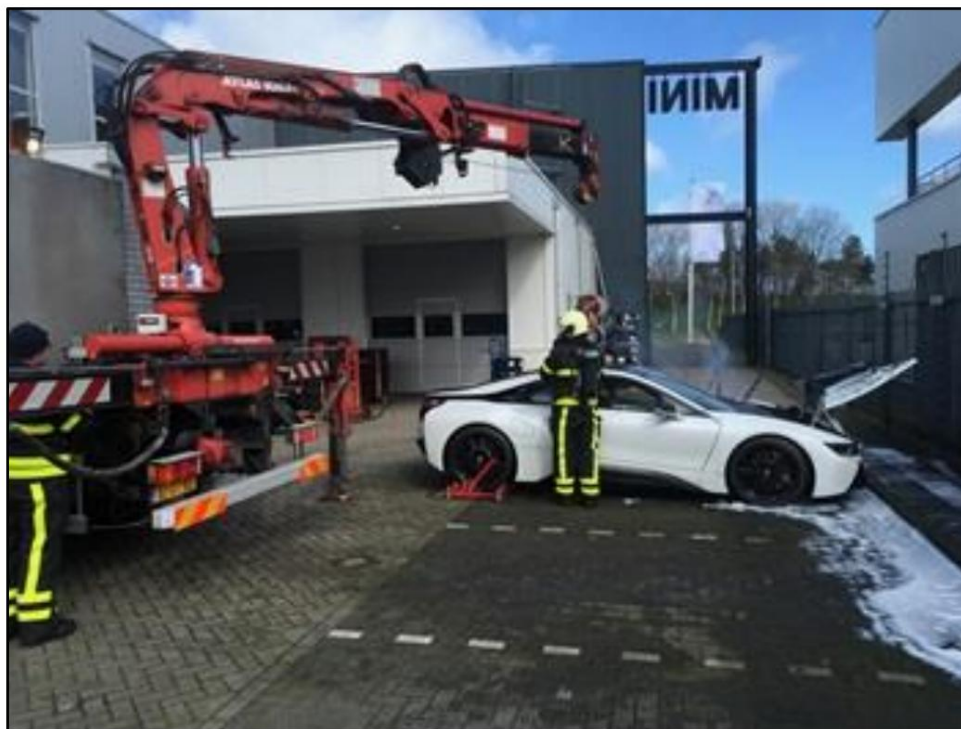
Figura 17. BMW, după ce pompierii au încercat să stingă incendiul, cu macaraua poziționată deasupra și un val slab de fum vizibil deasupra parbrizului mașinii. (Sursa: Brigada de Pompieri din Brabantul Central și de Vest)

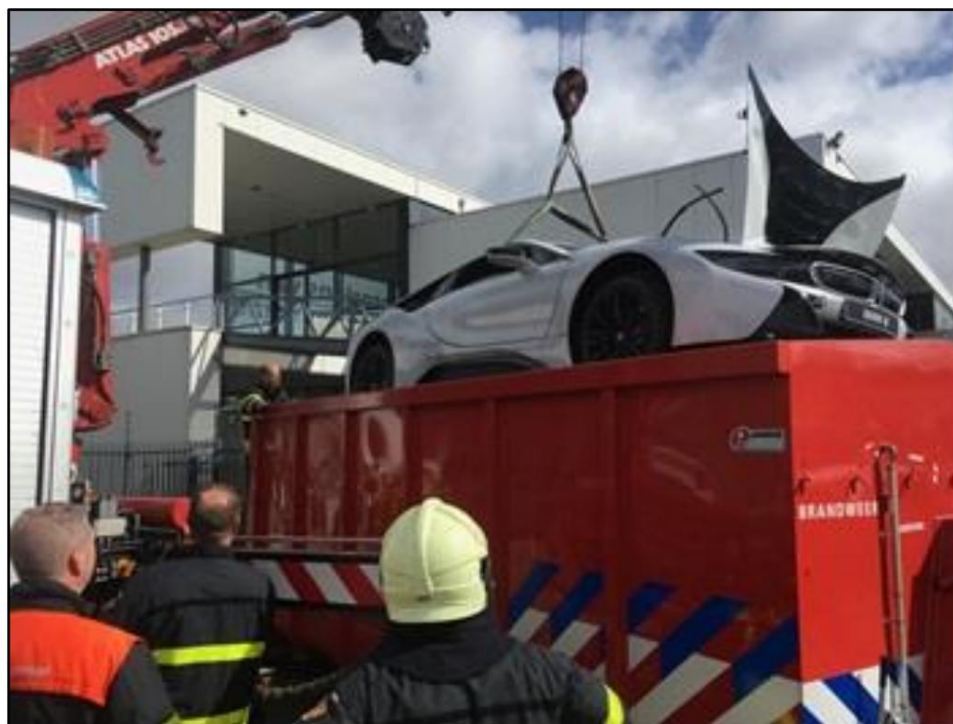
Figura 18. BMW încărcat într-un rezervor umplut cu apă. (Sursa: Brigada de Pompieri din Brabantul Central și de Vest)
