Cele mai bune practici pentru  
Răspuns de urgență la incidente care implică  
Pericole ale bateriei vehiculelor electrice:  
Un raport privind rezultatele testelor la scară completă

Raport final

R. Thomas Long Jr., PE, CFEI Andrew  
F. Blum, PE, CFEI Thomas J. Bress,  
Ph.D., PE, CRE Benjamin RT Cotts, Ph.D.

© Iunie 2013 Fundația de Cercetare pentru Protecția împotriva incendiilor

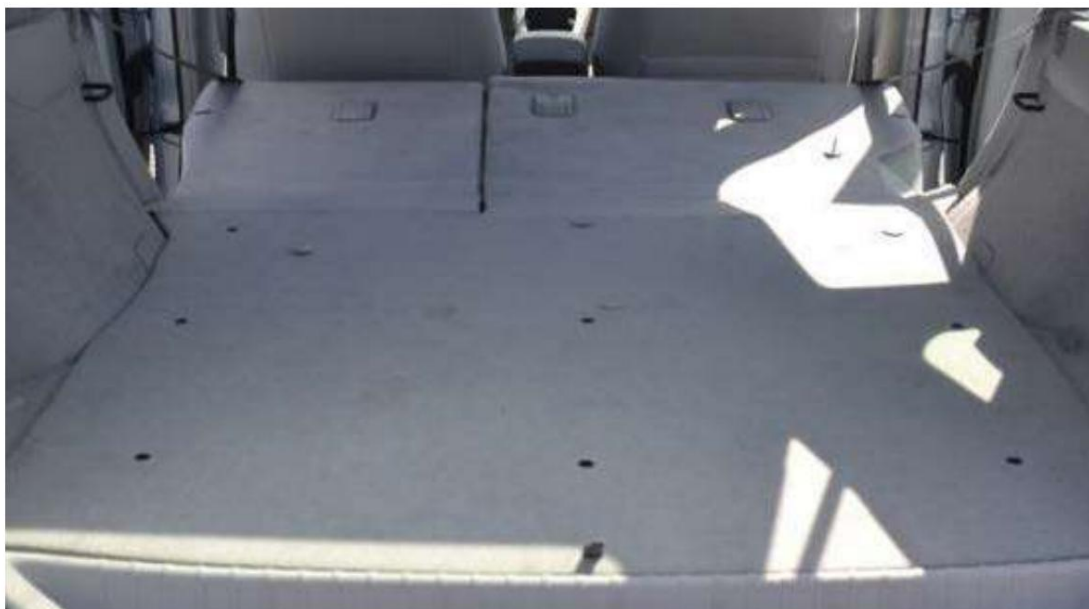
Figura 7 Baterie O zonă de încărcare deasupra compartimentului bateriei

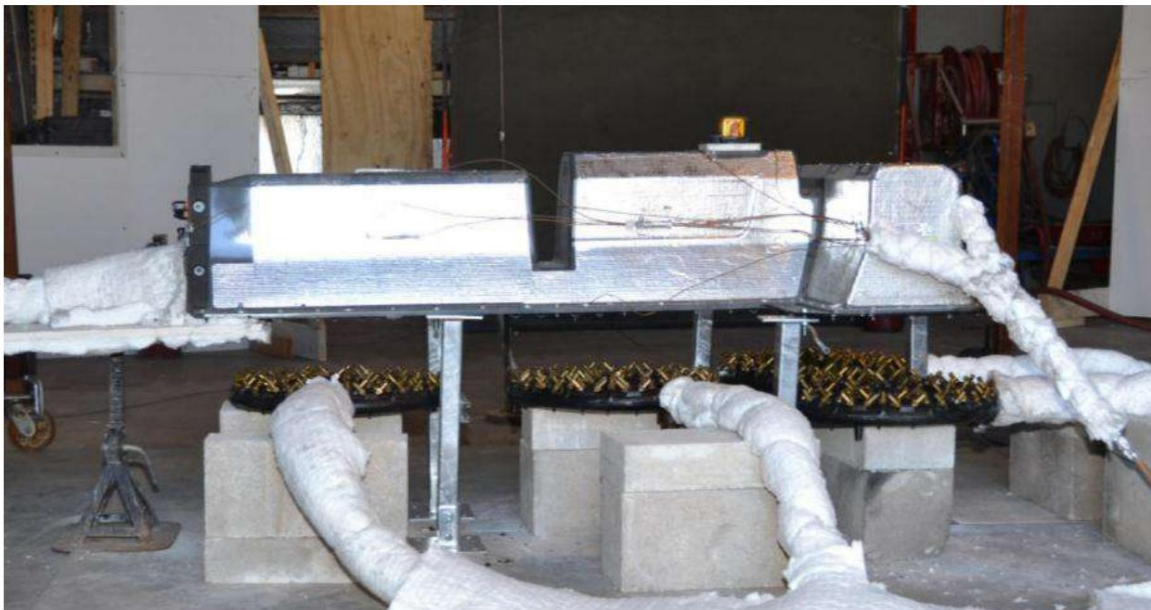
Figura 11 Configurația bateriei B și locațiile arzătorului pentru testarea HRR

Bateria B era centrată sub o capotă de 20 de picioare pe 20 de picioare susținută de cinci picioare din oțel inoxidabil, așa cum prezentate în Figura 11 și Figura 12. Suporturile pentru picioare țineau bateria în poziție, douăzeci de inci deasupra solului pentru a oferi un unghi de vizualizare la partea de jos a bateriei în timpul testării.

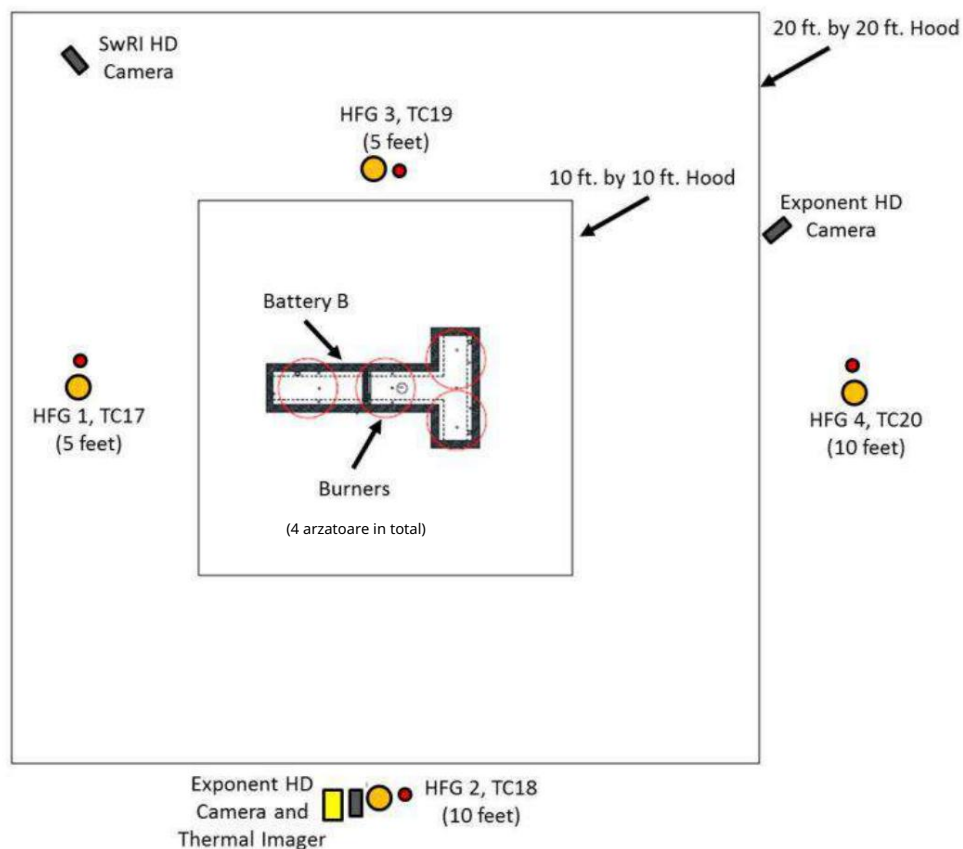
Figura 12 Dispunerea și dispunerea instrumentelor perimetrice de testare HRR

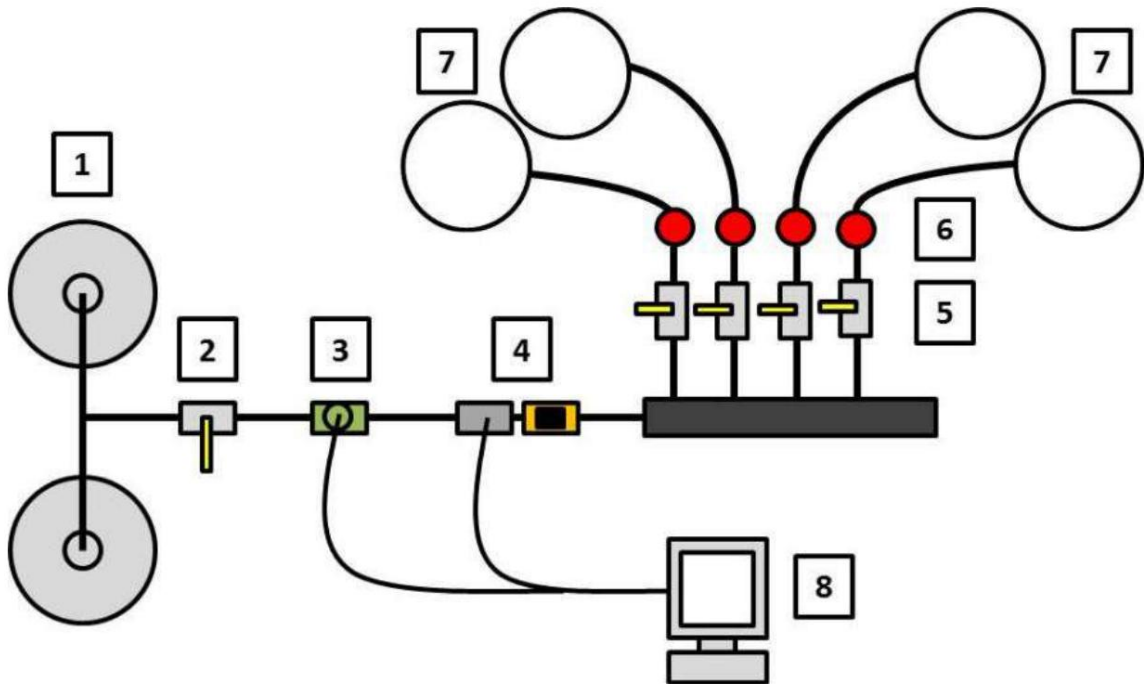
Figura 13 Dispunerea ansamblului arzătorului

De la ieșirea controlerului debitului de masă, gazul LP a continuat prin conducte de oțel inoxidabil de 1 inch către un colector cu patru ieșiri, care permite funcționarea simultană a până la patru (4) arzătoare. Din fiecare dintre orificiile colectoarelor, o supapă de izolare manuală de  $\frac{1}{4}$  de inch și un regulator de a doua etapă sunt instrumentat, respectiv. Un furtun flexibil din oțel inoxidabil împletit de  $\frac{1}{4}$  de inch, cu o lungime de 40 de picioare folosit pentru a conecta ieșirea celui de-al doilea regulator la un gaz circular cu diametrul de 19 inci arzător care conține optzeci și opt (88) duze cu diametrul de 0,30 inci. Exponent a folosit patru arzătoare poziționat sub nivelul bateriei în formă de T pentru a oferi o sursă de căldură uniformă întregului acumulator, așa cum se arată în Figura 15 și Figura 16. Arzătoarele au fost plasate la șase inci sub acumulator, măsurat de la vârful duzei până la partea de jos a cadrului bateriei permite dezvoltarea optimă a flăcării de la arzătoare.

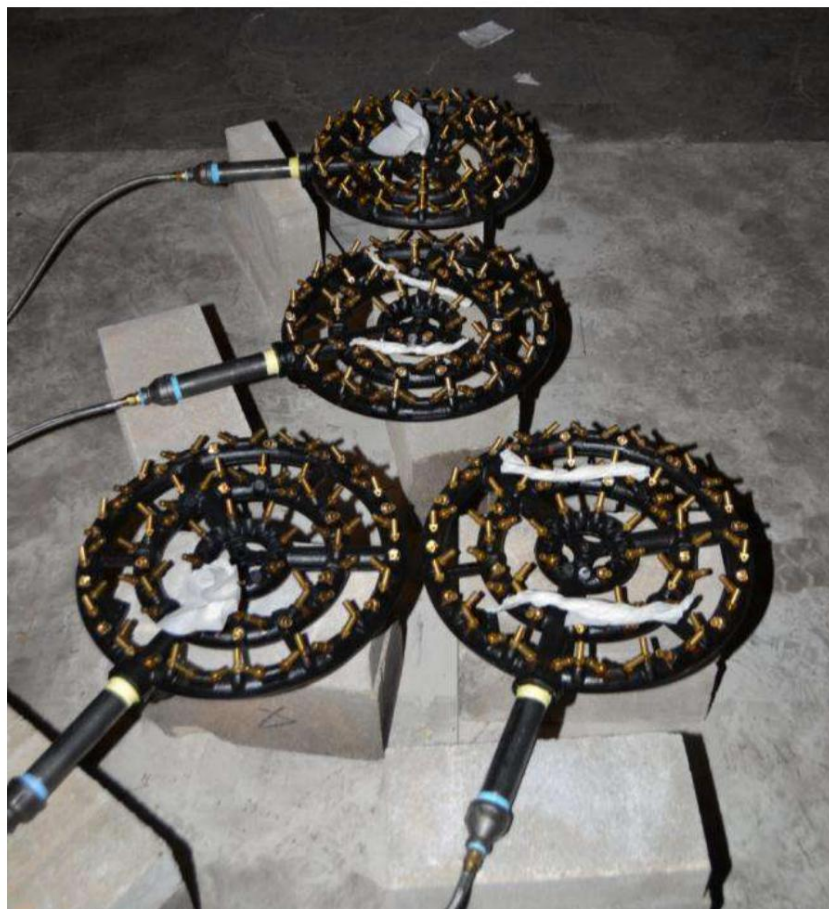
Figura 15 Arzător în formă de T compus din patru arzătoare

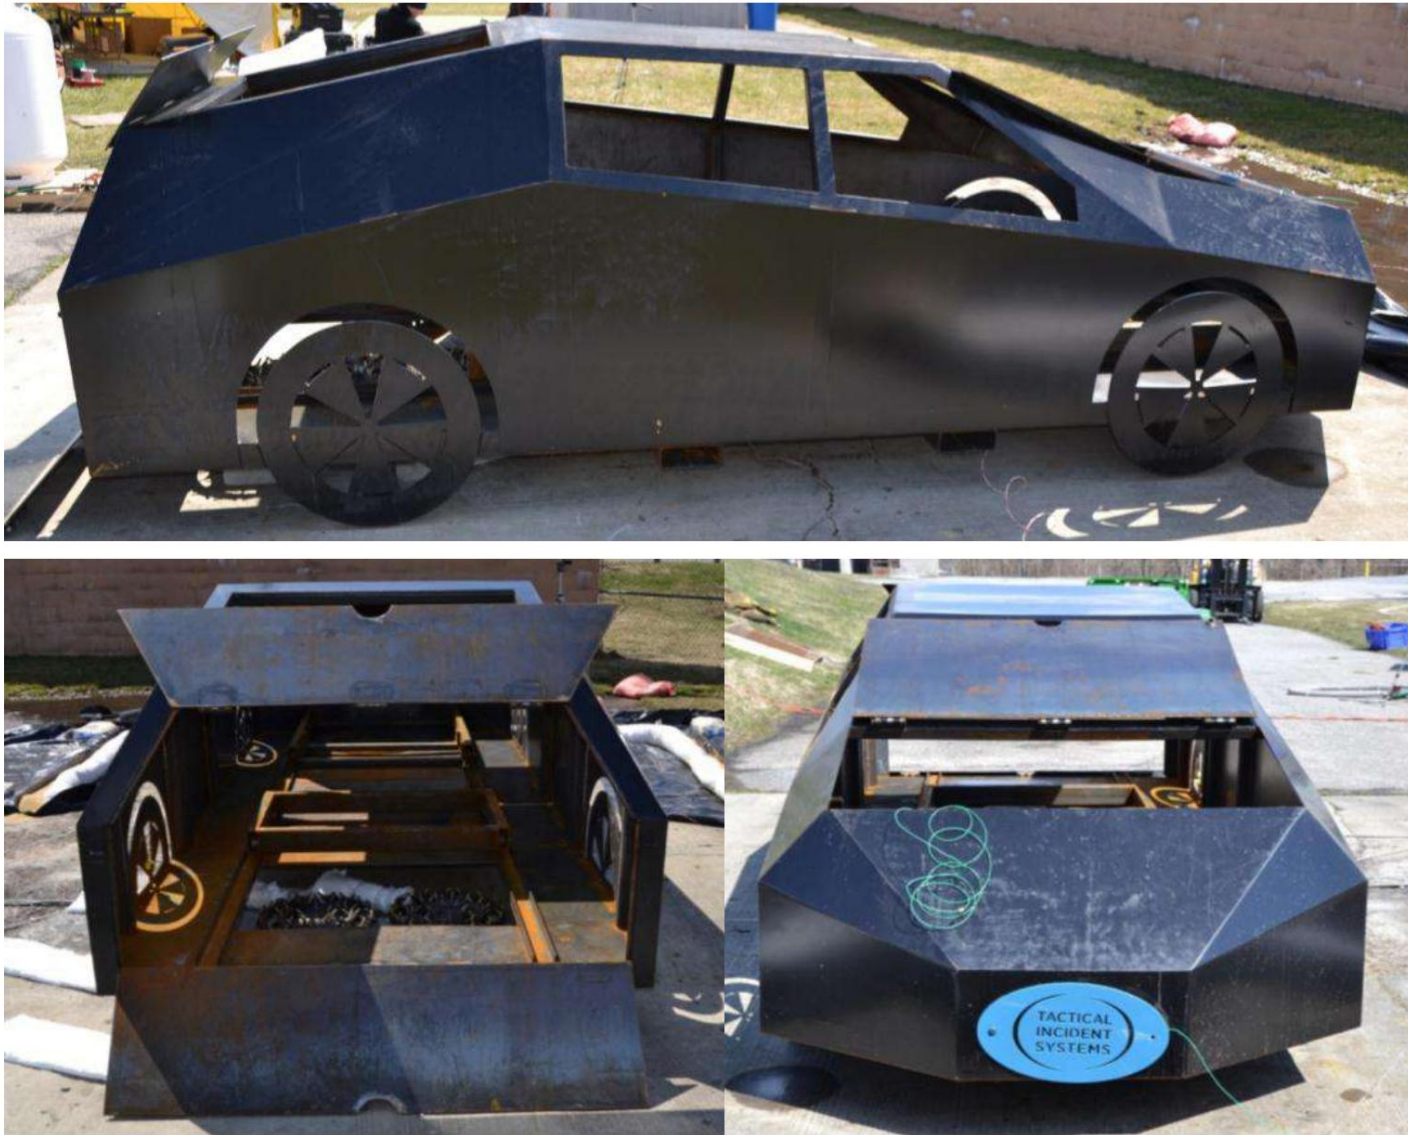
Figura 24 VFT: Profil lateral (sus); profil spate cu hatchback deschis (stânga jos); și profil frontal cu capota deschisă (dreapta jos)

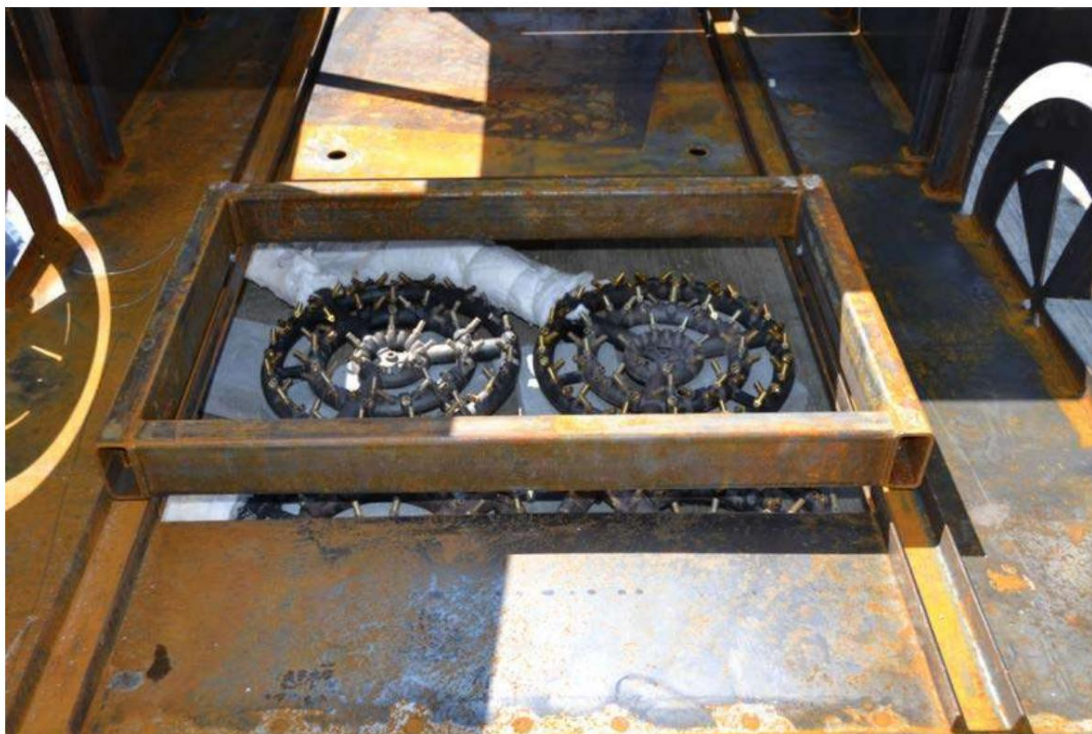
Figura 25 Căruțor instalat în interiorul VFT poziționat deasupra celor patru arzătoare situate în poziția de testare din spate

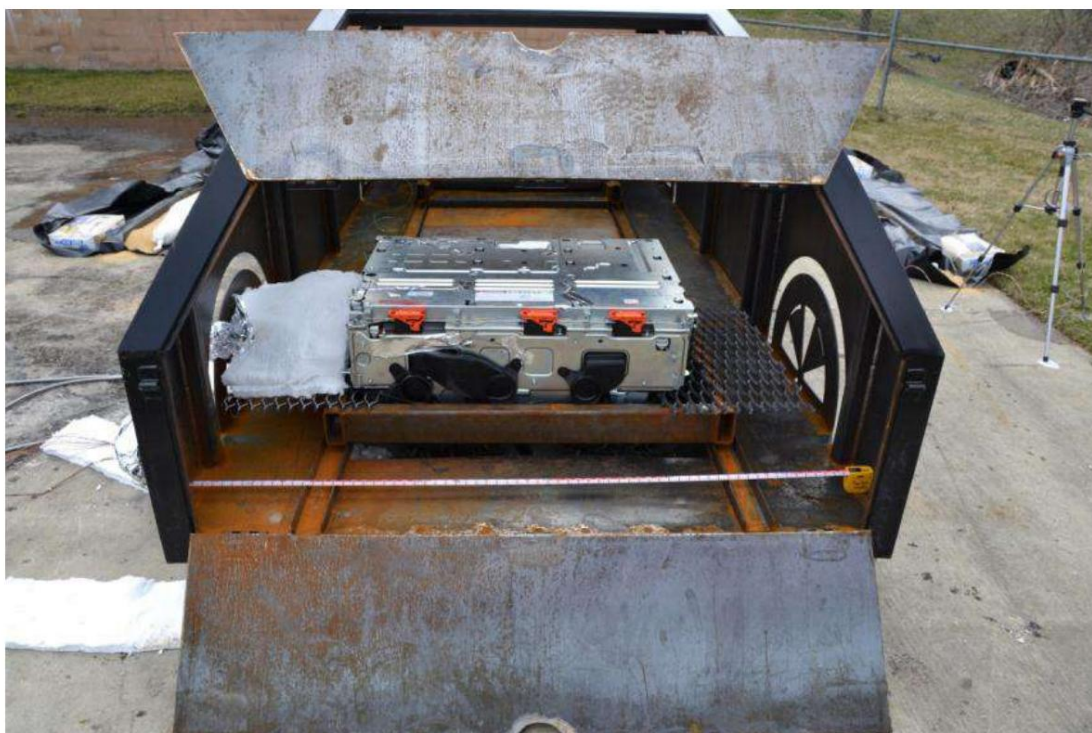
Figura 26 Bateria A poziționată pe căruțor deasupra arzătoarelor și în interiorul VFT

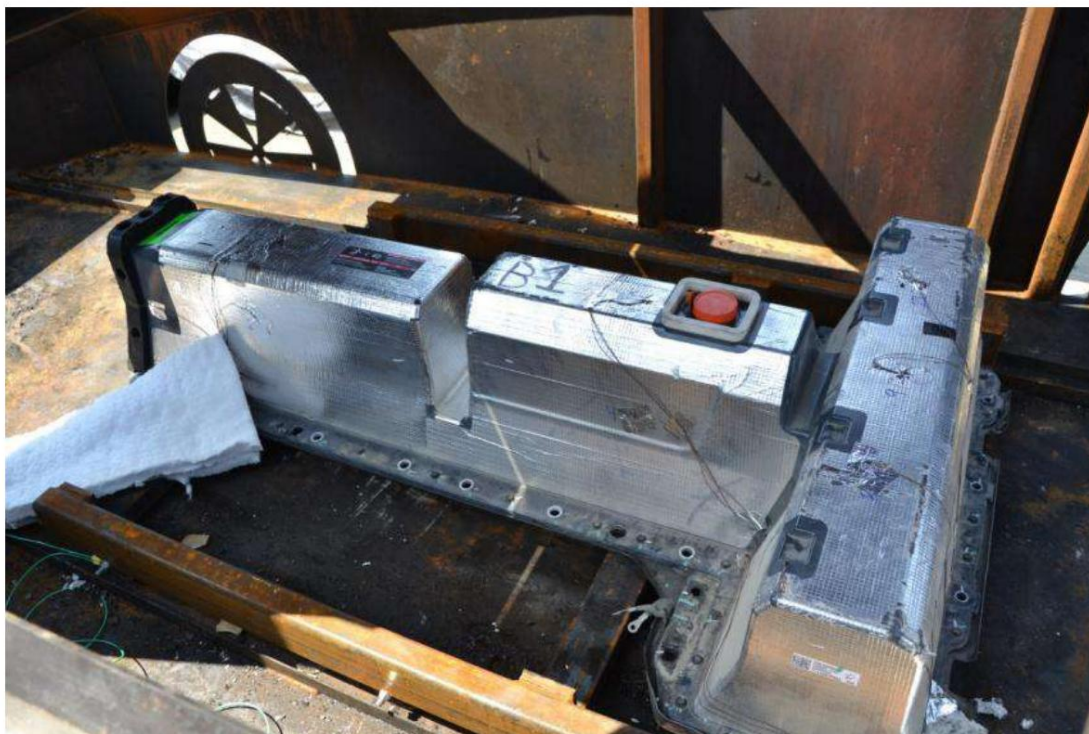
Figura 27 Bateria B poziționată pe cărucior deasupra arzătoarelor din interiorul VFT; arzătoare situate în poziția centrală de testare

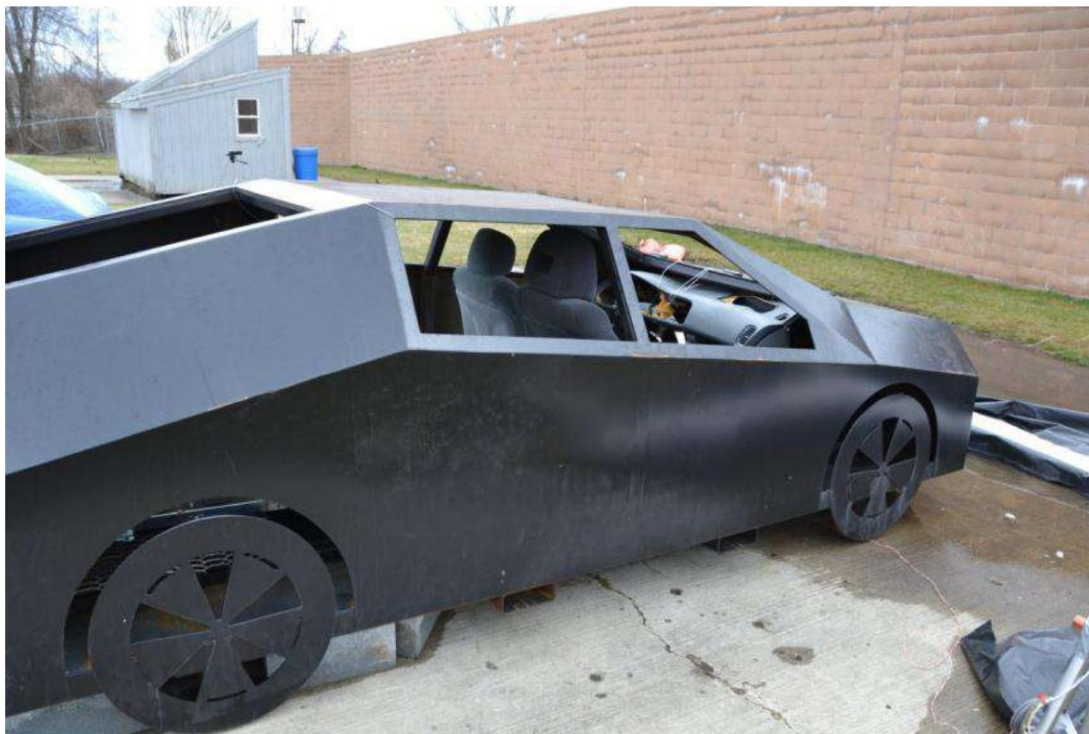
Figura 29 Vedere de ansamblu a VFT cu finisaje interioare pentru Testul A3

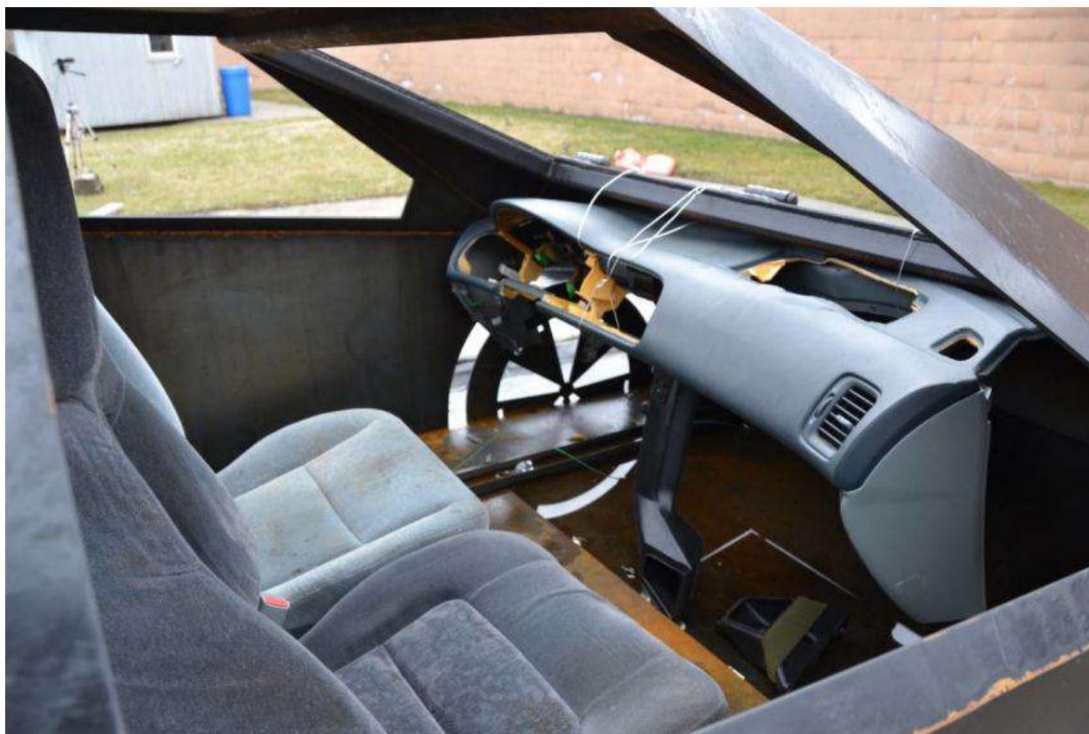
Figura 30 Tabloul de bord și scaunele din față instalate în interiorul VFT pentru testul A3

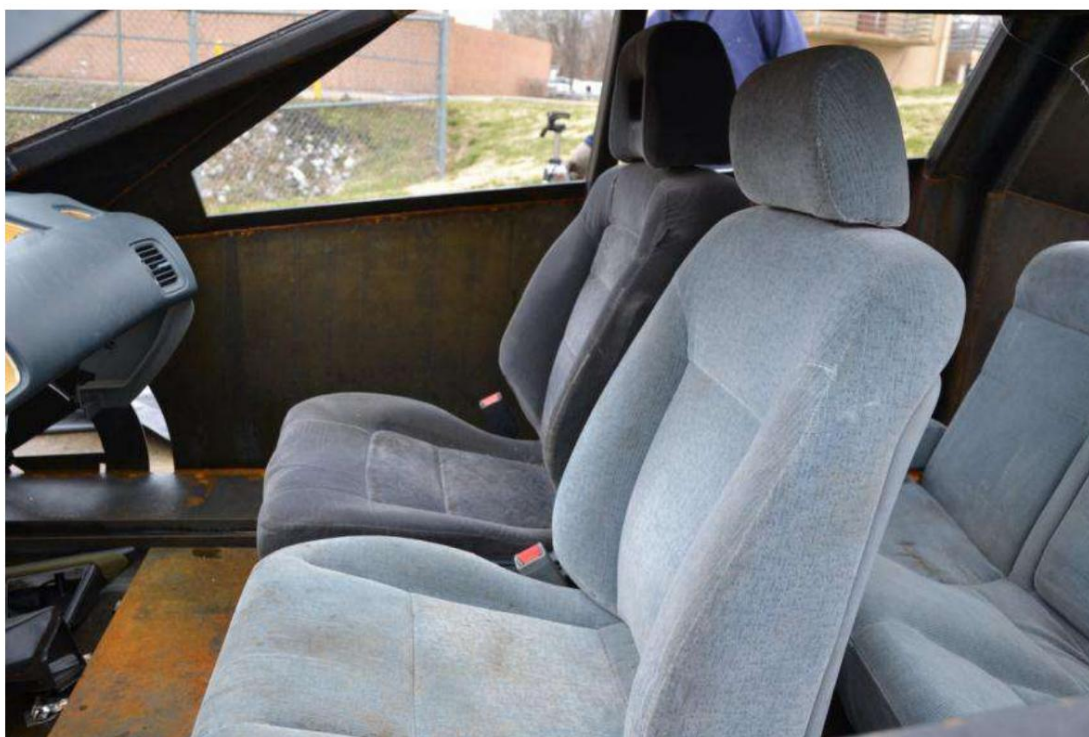
Figura 31 Scaune din față instalate în interiorul VFT pentru testul A3

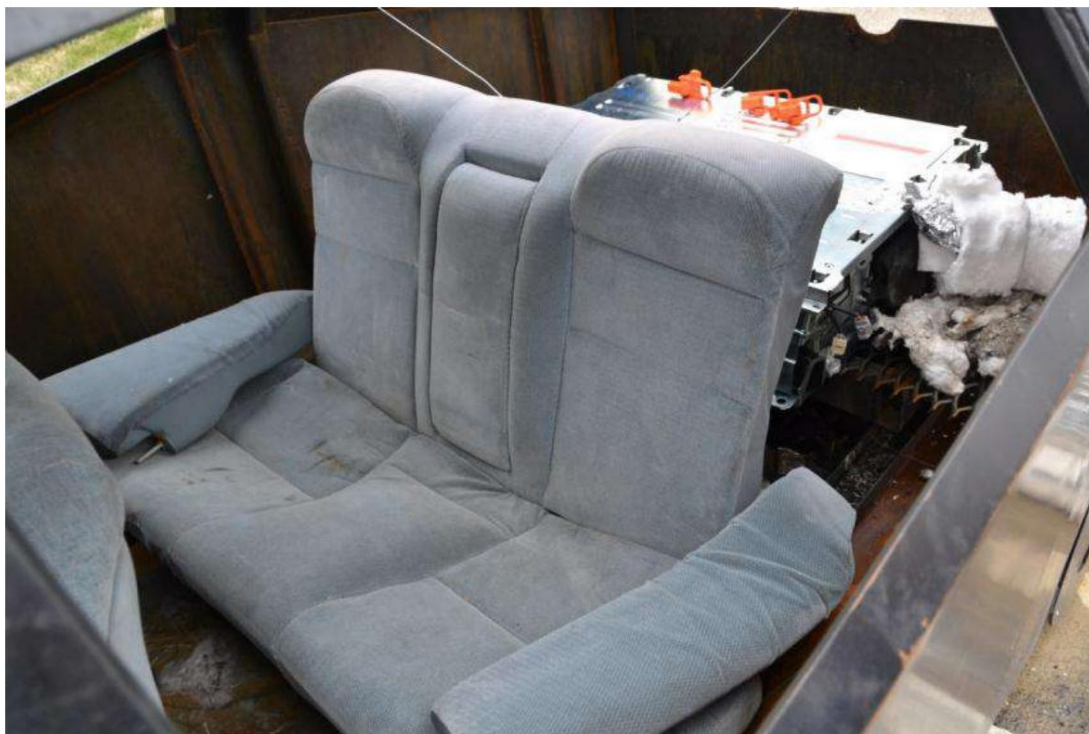
Figura 32 Scaunele din spate instalate în interiorul VFT pentru Testul A3

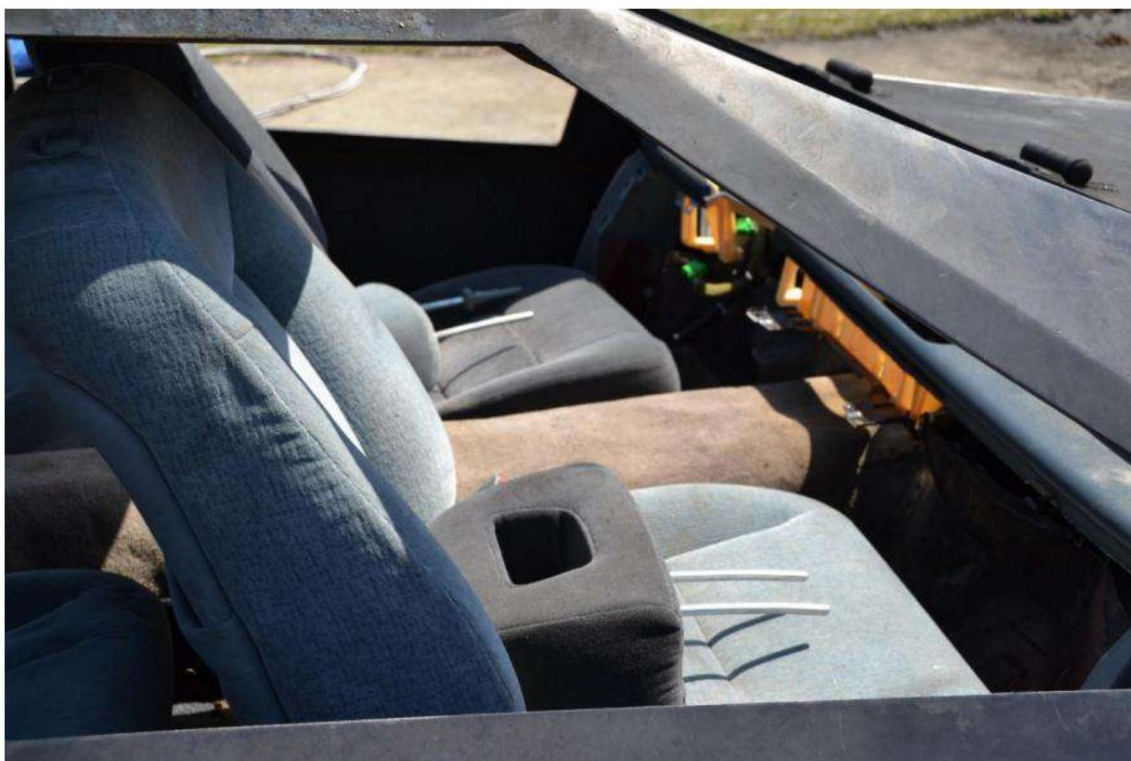
Figura 37 Tabloul de bord, scaunele din față și coverul instalate în interiorul VFT pentru testul B3

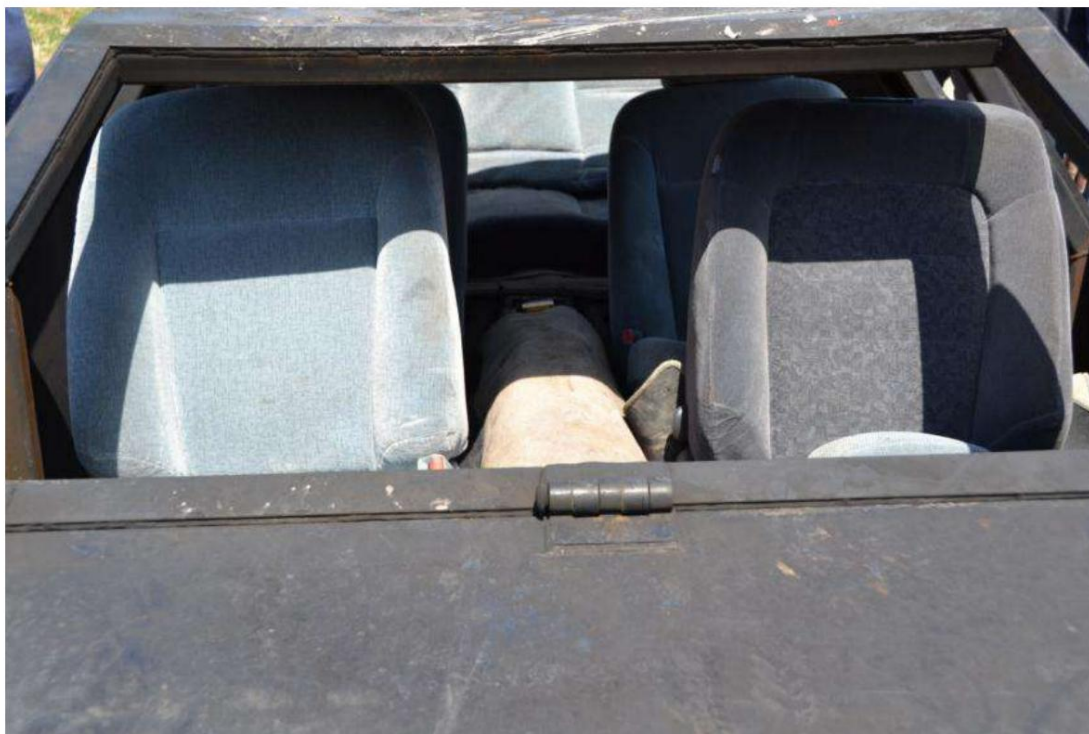
Figura 38 Scaune din față și cover instalate în interiorul VFT pentru Testul B3

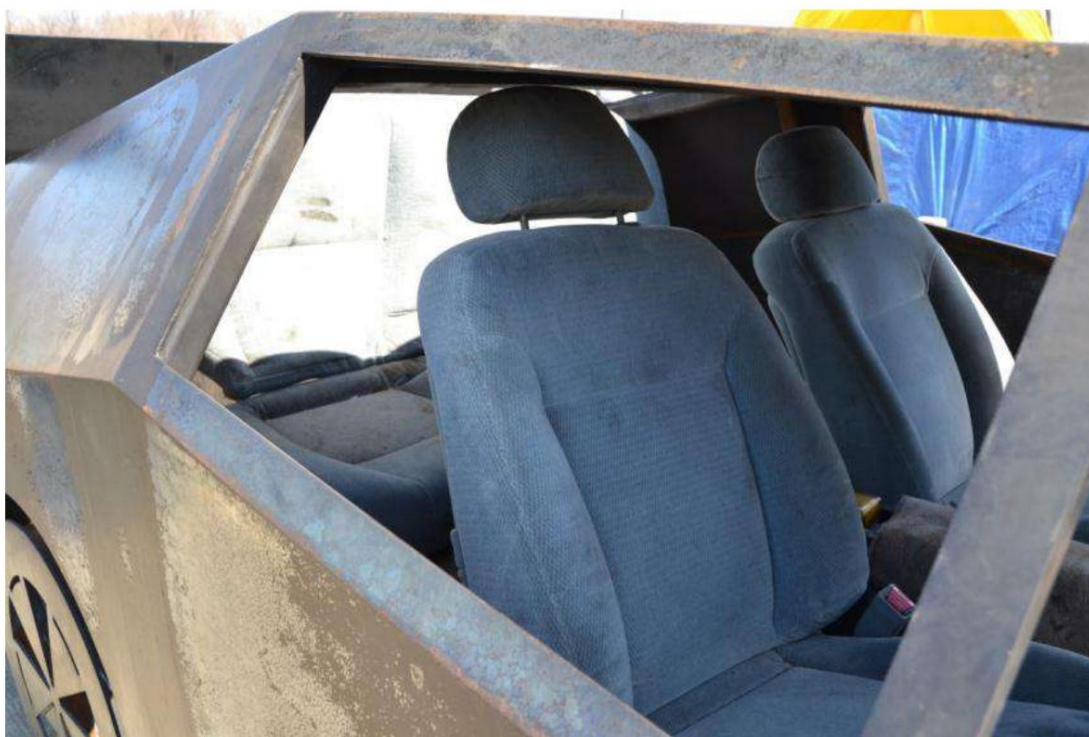
Figura 39 Scaunele din spate instalate în interiorul VFT pentru Testul B3

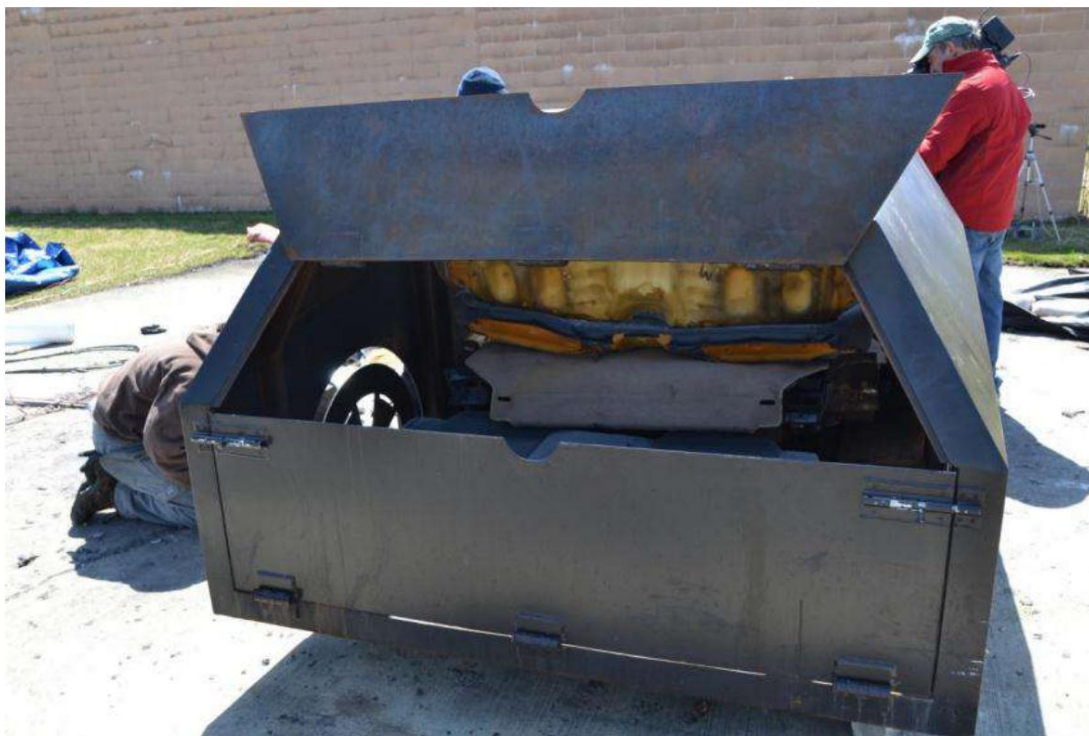
Figura 40 Scaunele din spate și covorul instalate în interiorul VFT pentru Testul B3

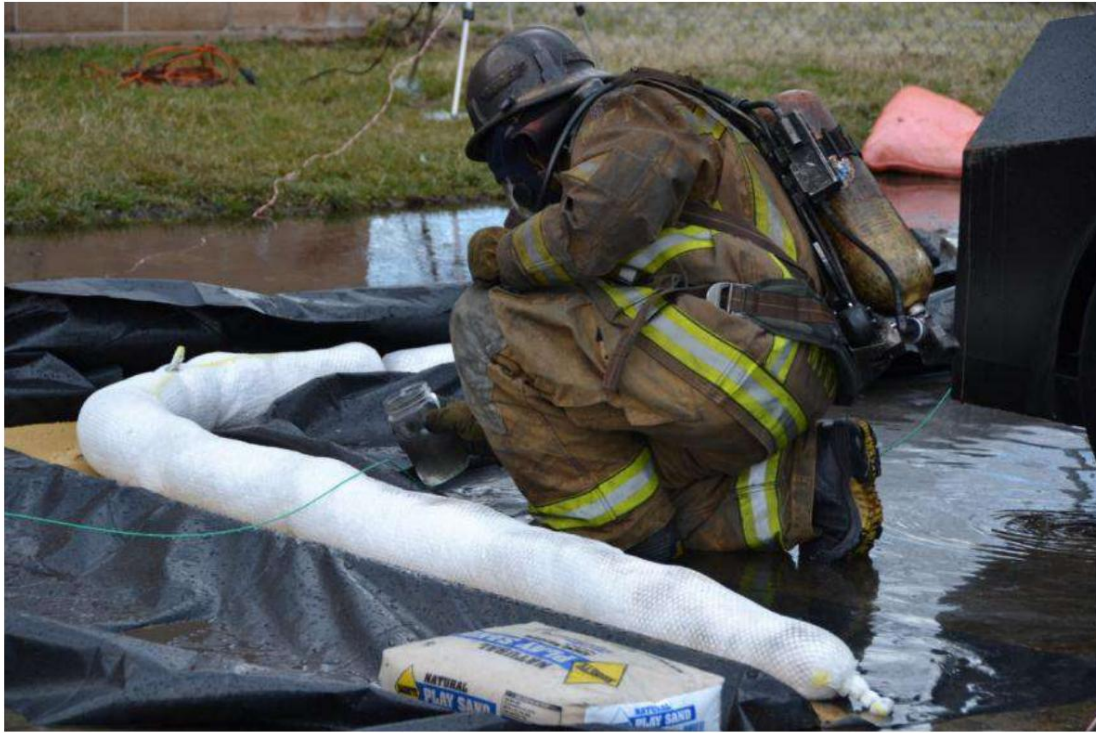
Figura 43 Colectarea probei de apă în timpul testului A1 chiar în fața VFT

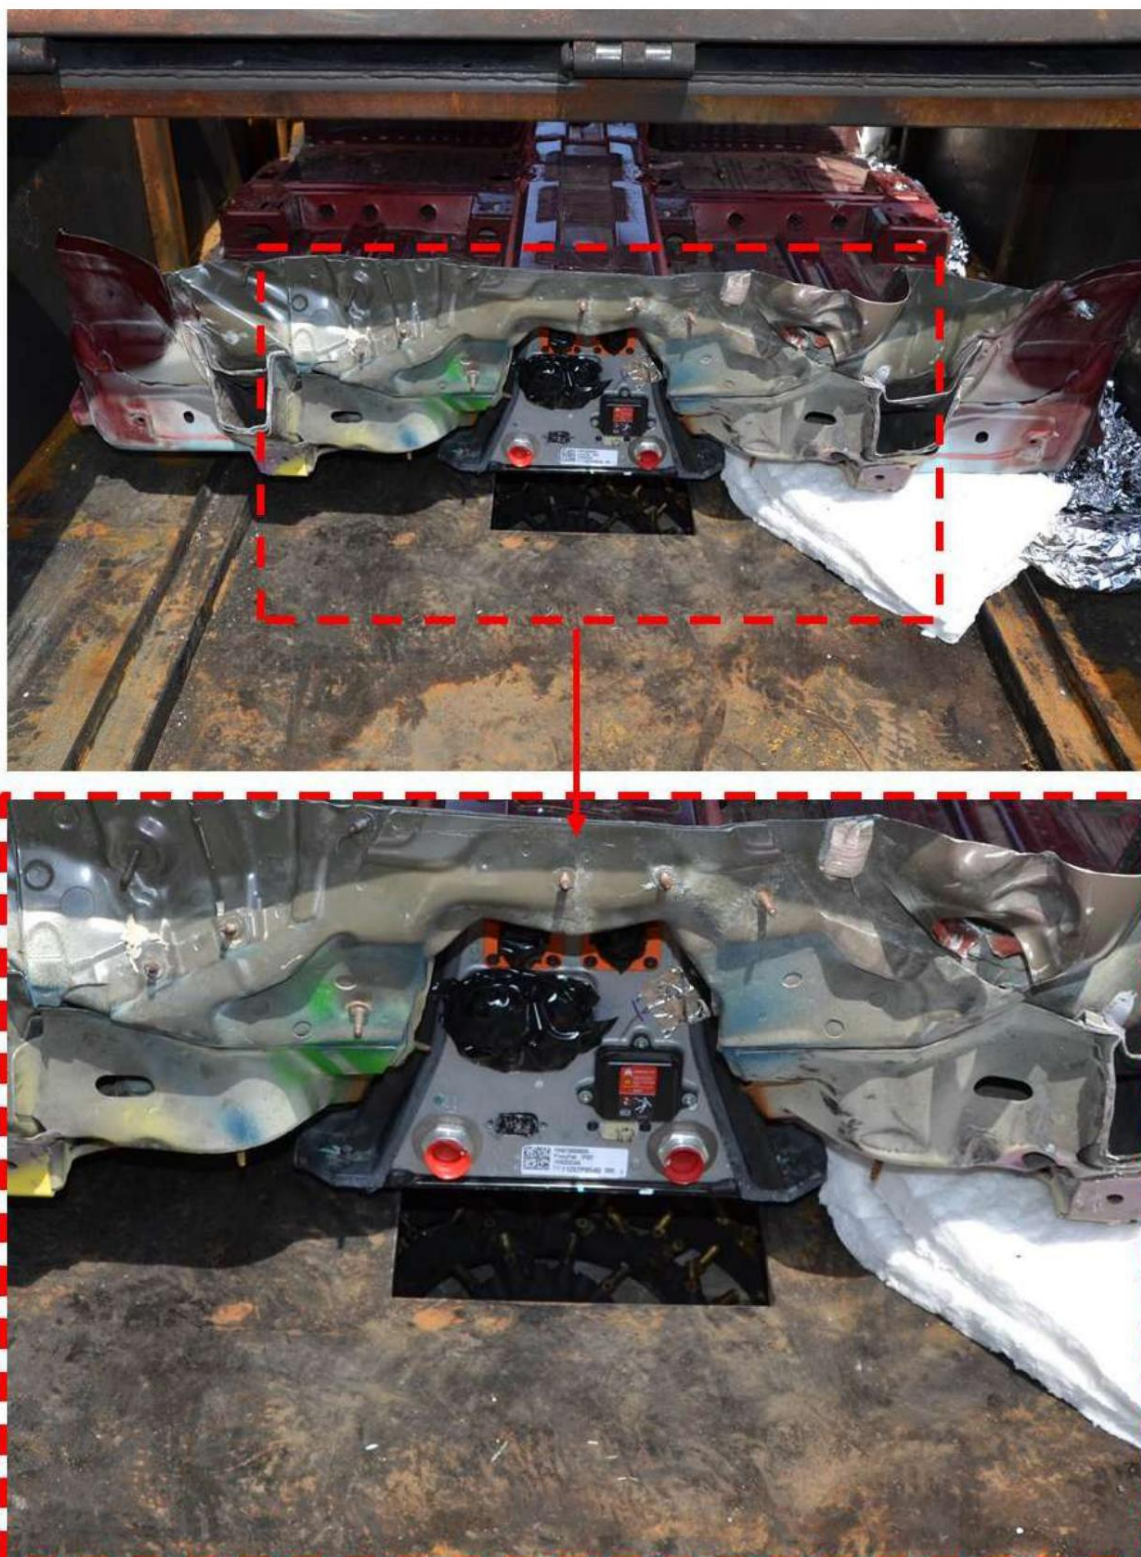
Figura 46 Puncte de conectare la bateria B odată instalată în interiorul VFT (înainte de protecție)

Cu toate acestea, înainte de testele de suprimare, bateria a fost instalată în VFT, ceea ce a cerut o schemă de protecție ușor modificată pentru punctele de conectare ale bateriei. Pentru a le proteja pe acestea puncte de conectare, o structură modificată de placă de silicat de calciu a fost ridicată în jurul capătului frontal a bateriei odată ce a fost poziționat în VFT, așa cum se arată în Figura 46 și Figura 47. Aceasta structura a protejat zona de conectare de impactul direct al flăcării de către arzătoarele de dedesubt, cum ar fi precum și orice flăcări care lingă în jurul marginii inferioare și părților laterale ale bateriei. În plus, Kaowool a fost introdus în structură pentru a izola mai mult punctele de conectare și a fost înfășurat în jurul cablurilor care merg la baterie de la sistemul DAQ.

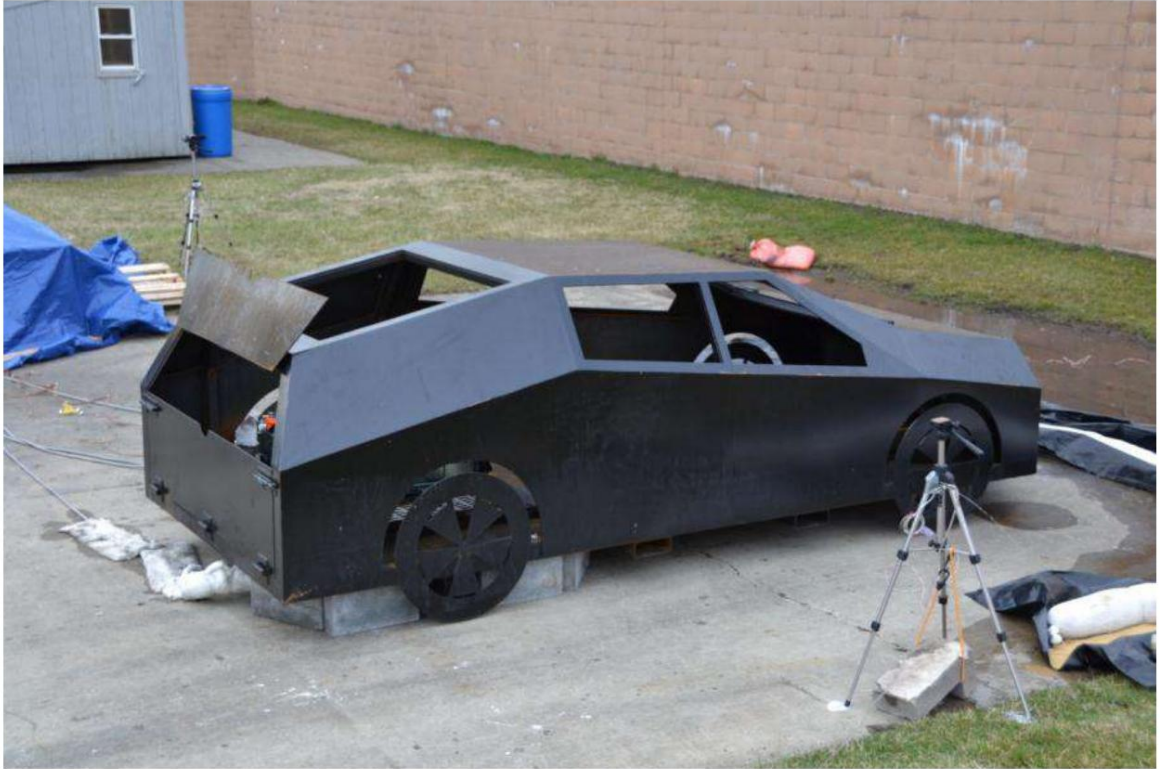
Figura 49 Ferestrele VFT erau toate deschise la aer, iar partea superioară a trapei din spate a fost păstrată deschis în timpul testelor

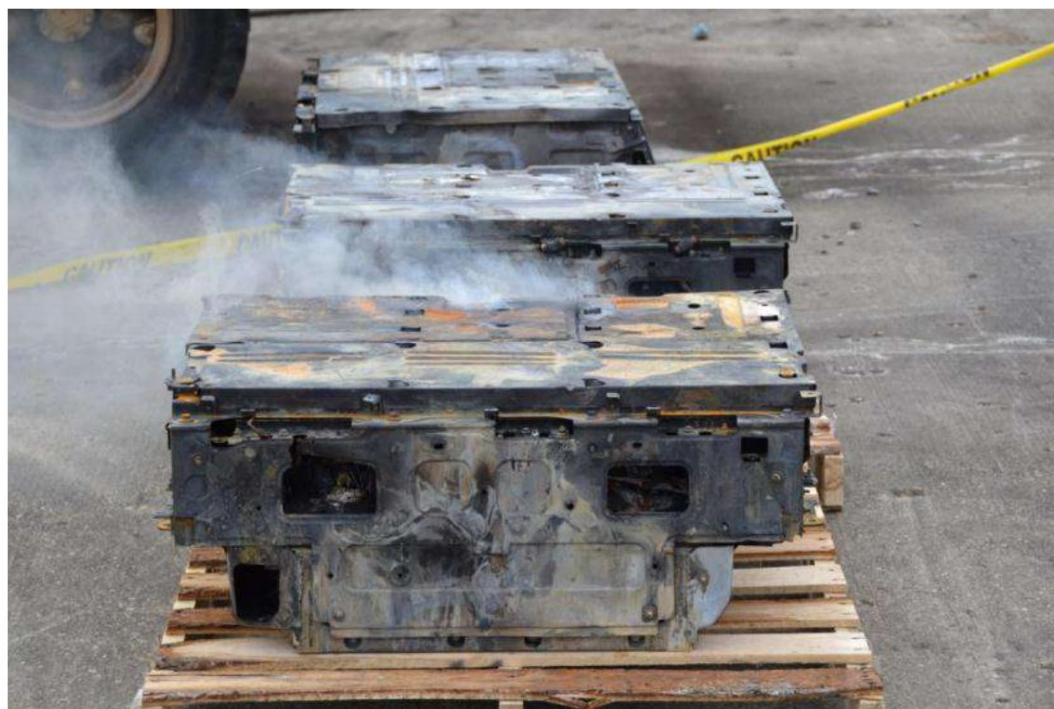
Figura 72 Gazificarea bateriei A3 la aproximativ 22 de ore după încheierea testului

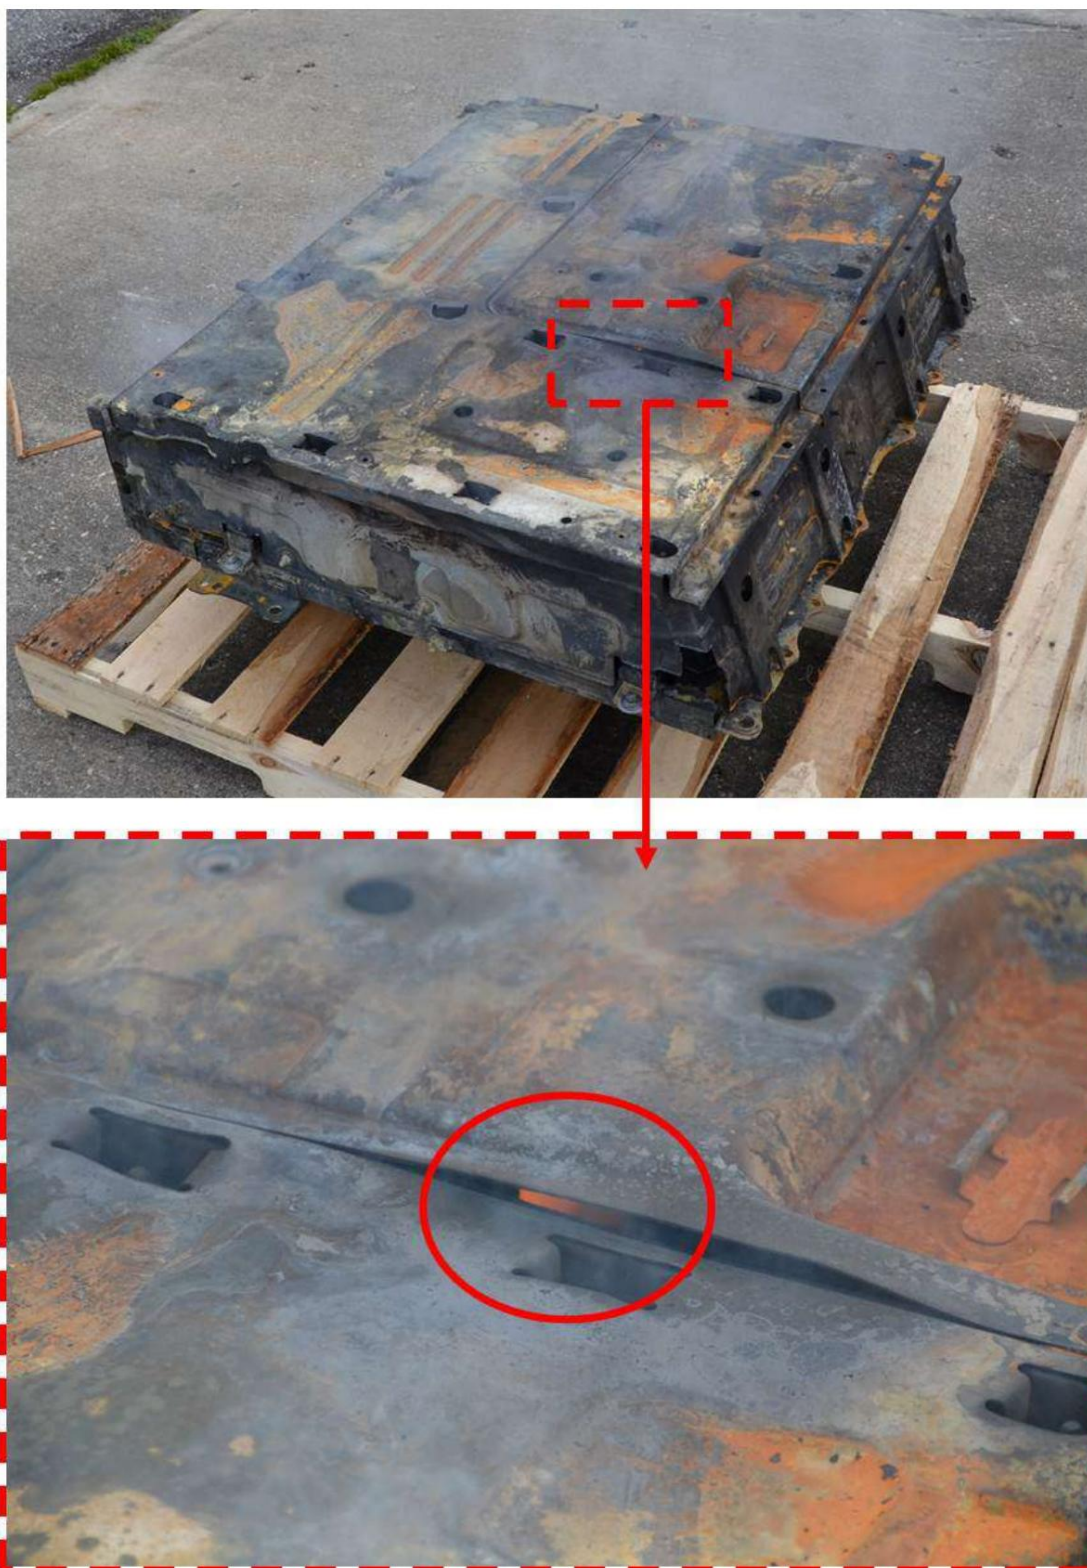
Figura 73 Reapriinderea bateriei A3 la aproximativ 22 de ore după încheierea testului  
(flacara incercuita rosu)

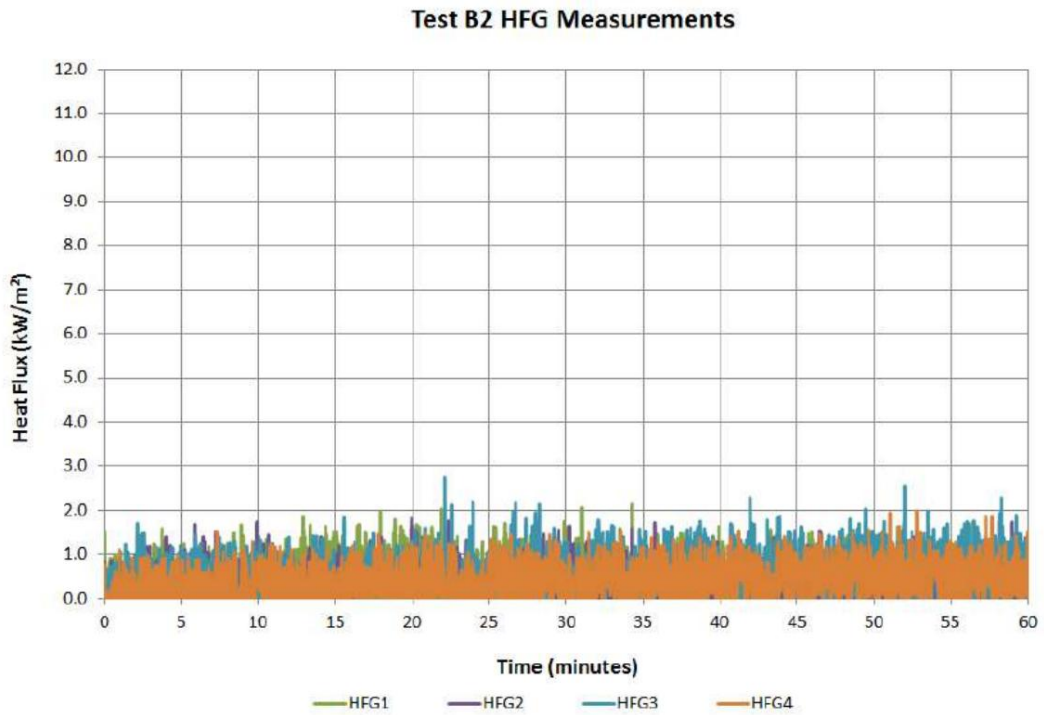
Figura 83 Testul B2 HFG plot

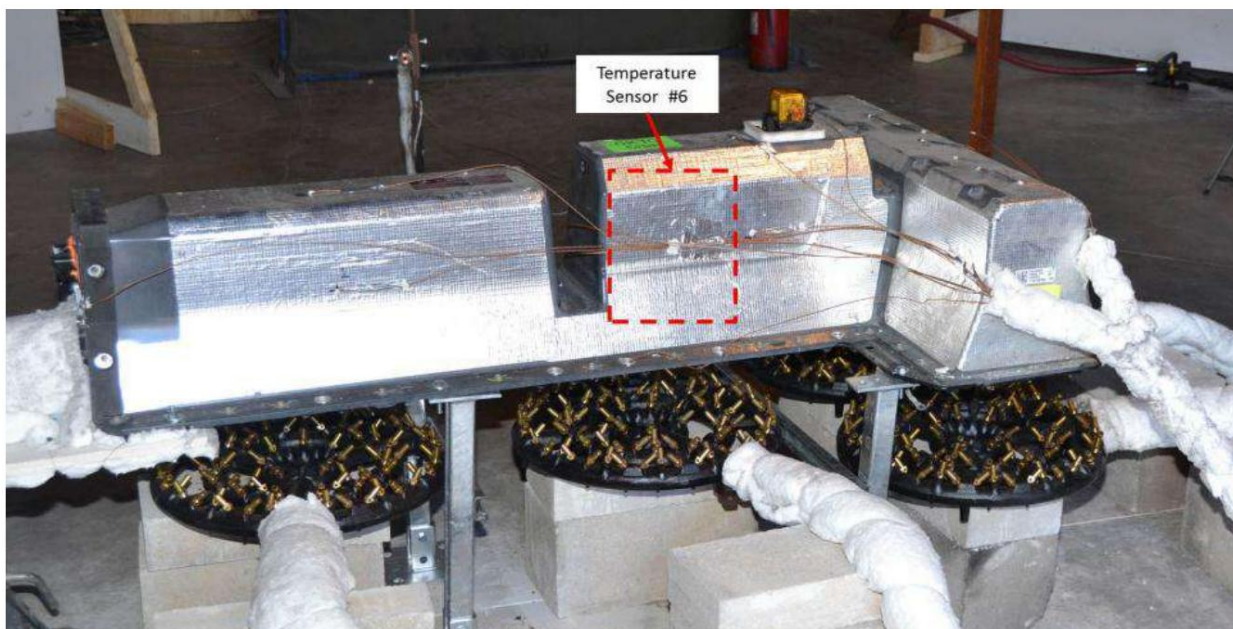
Figura 85 Locația senzorului de temperatură nr. 6 în baterie B2
