Cele mai bune practici pentru  
Răspuns de urgență la incidente care implică  
Pericole ale bateriei vehiculelor electrice:  
Un raport privind rezultatele testelor la scară completă

Raport final

R. Thomas Long Jr., PE, CFEI Andrew  
F. Blum, PE, CFEI Thomas J. Bress,  
Ph.D., PE, CRE Benjamin RT Cotts, Ph.D.

© Iunie 2013 Fundația de Cercetare pentru Protecția împotriva incendiilor

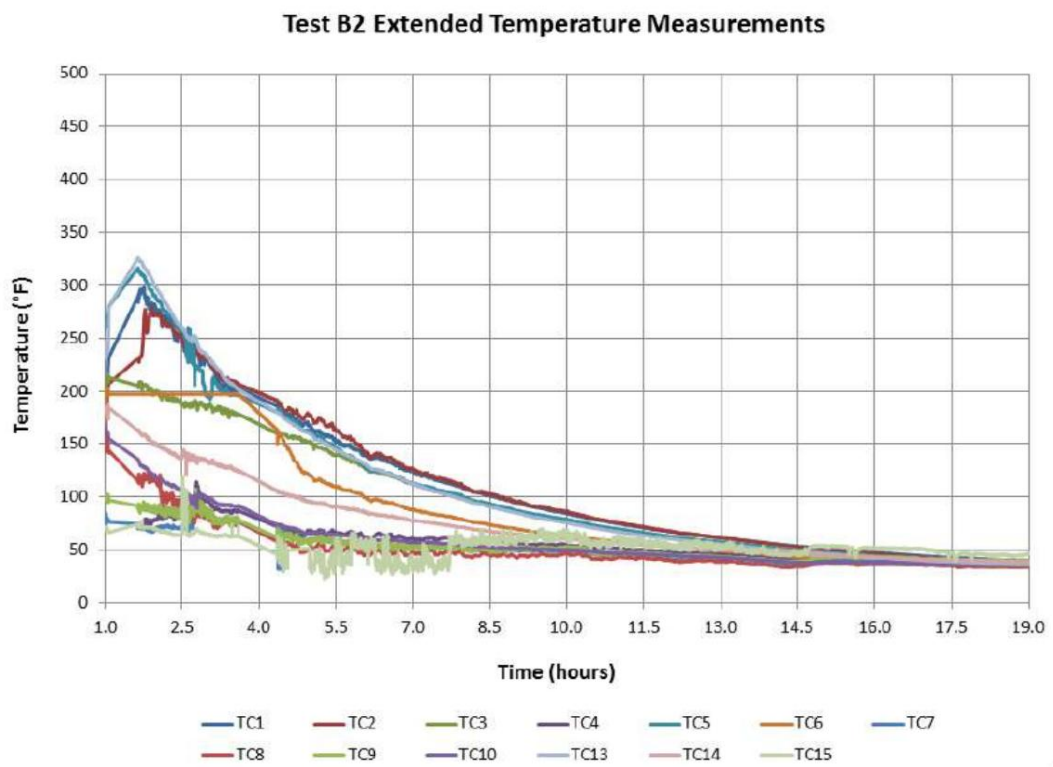
Figura 87 Măsurători extinse de temperatură pentru Testul B2

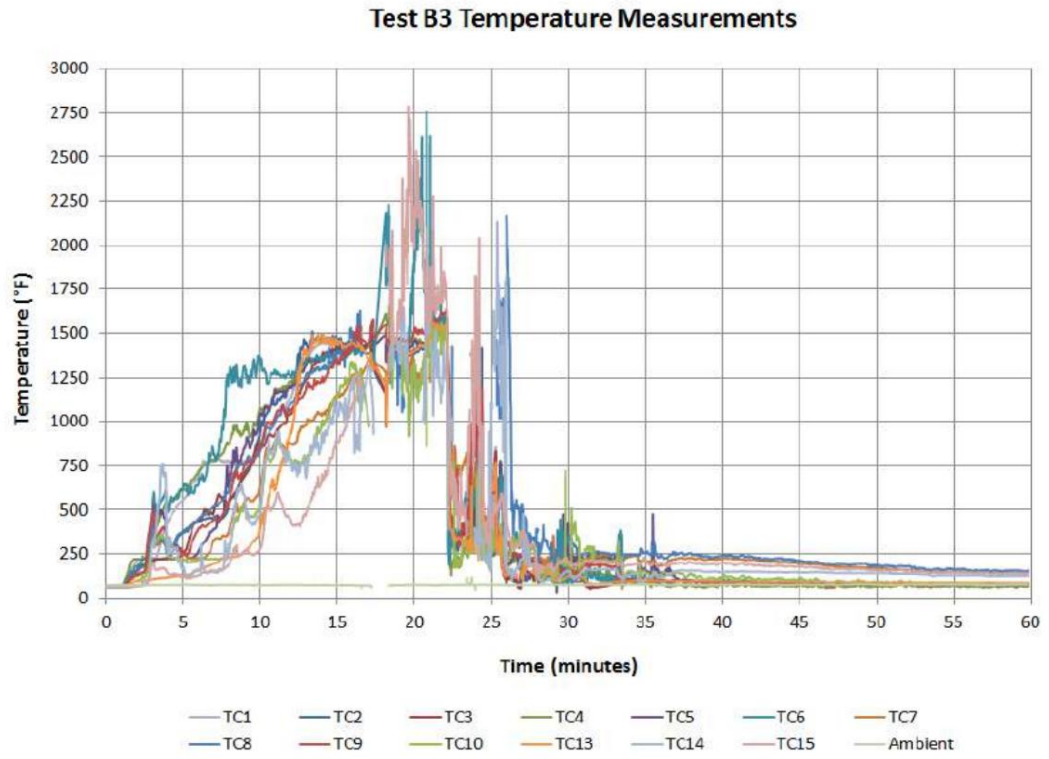
Figura 90 Testul B3 TC plot

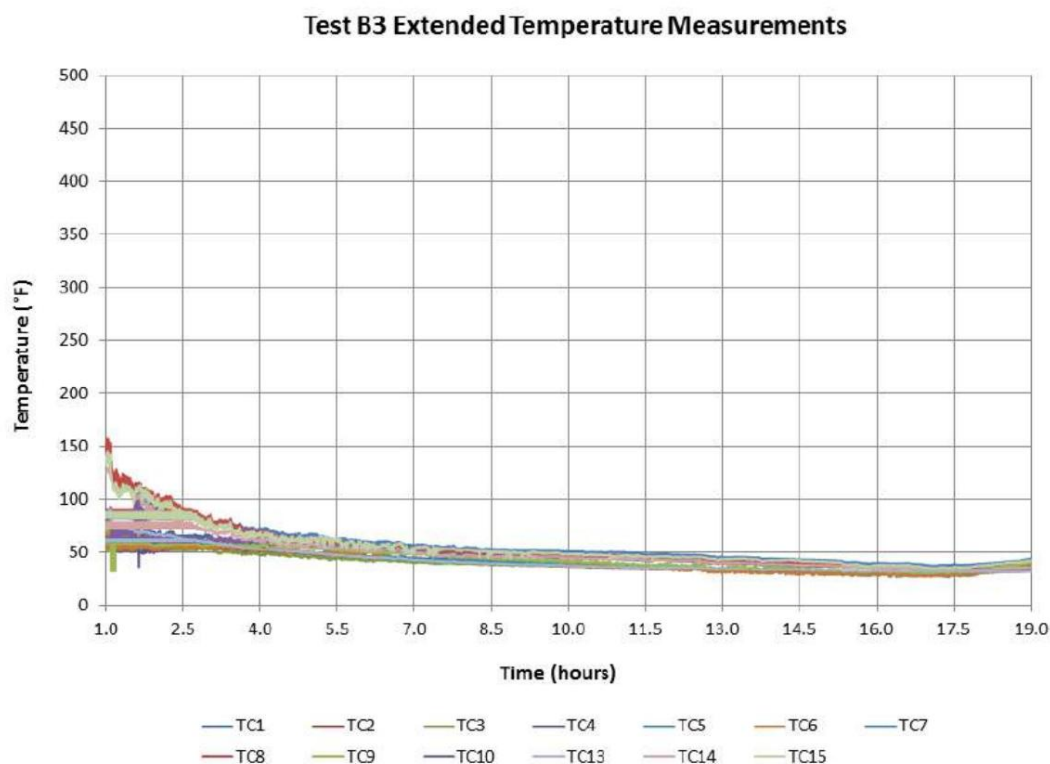
Figura 94 Măsurători extinse de temperatură pentru Testul B3
